Fotodokumentation

Dokumentierte Schadensfälle durch defekte
private Abwasserleitungen

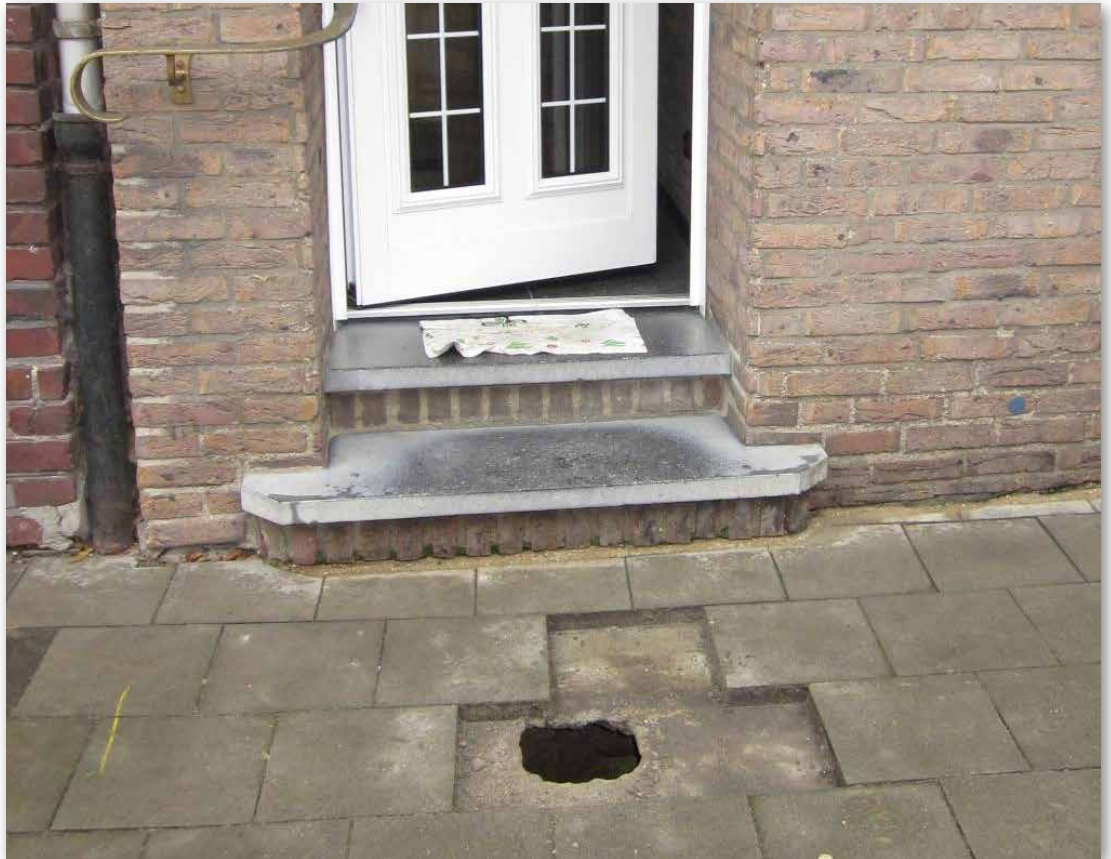
Bild 1: Absackung im Gehwegsbereich mit Hohraumbildung [Foto: Stadt Alsdorf]

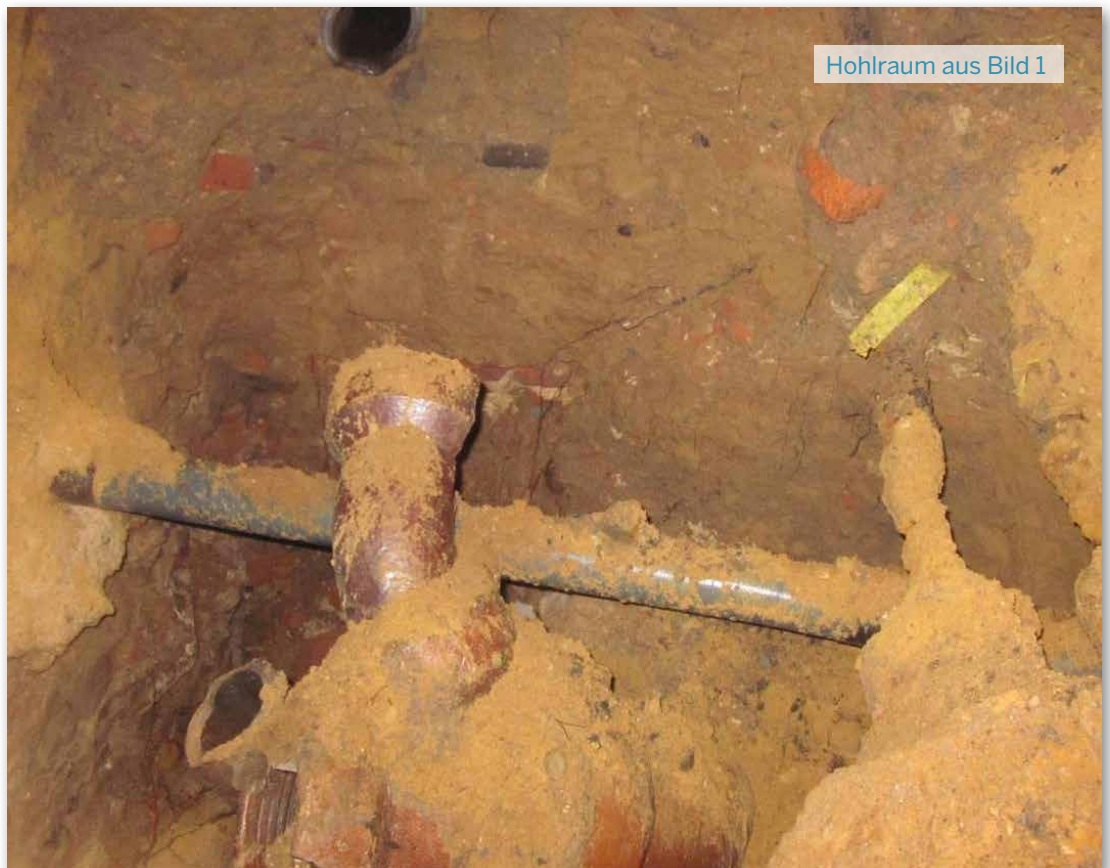
Bild 2: Hohlraum durch defekte Abwasserleitung - Detailansicht zu Bild 1 [Foto: Stadt Alsdorf]

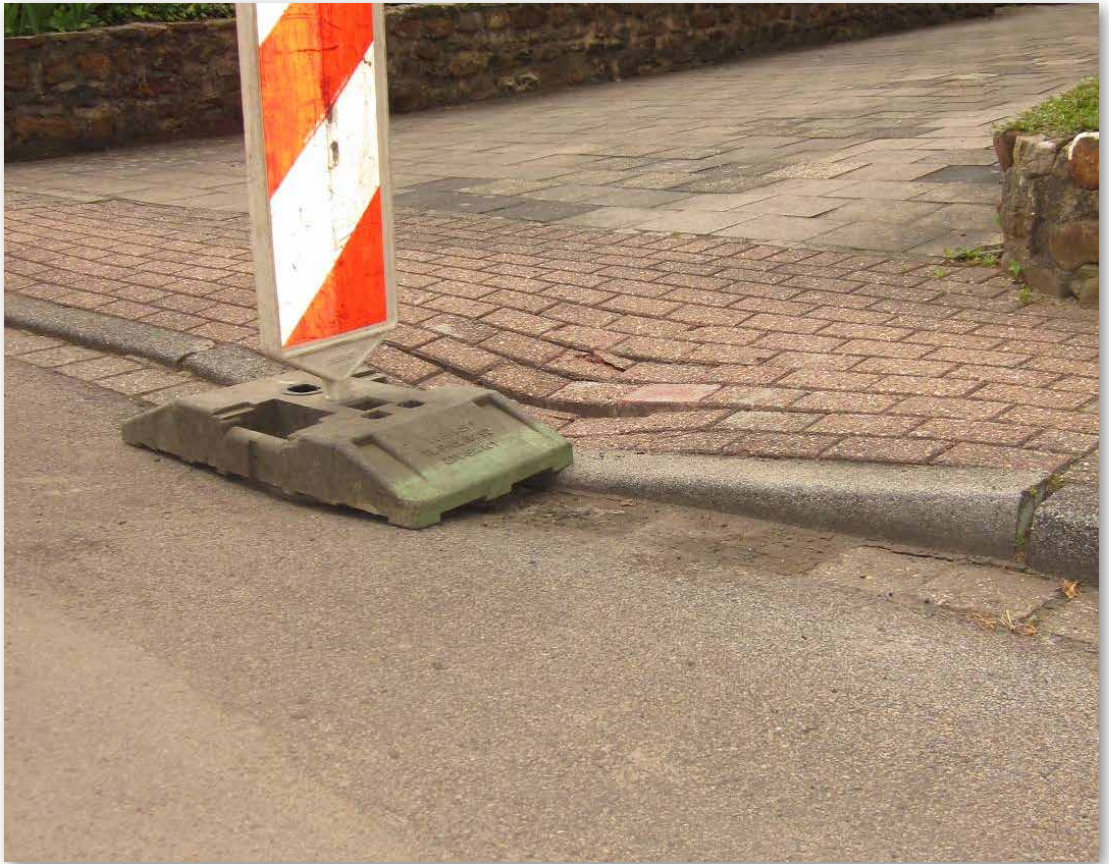
Bild 3: Absackung im Gehwegsbereich [Foto: Stadt Alsdorf]

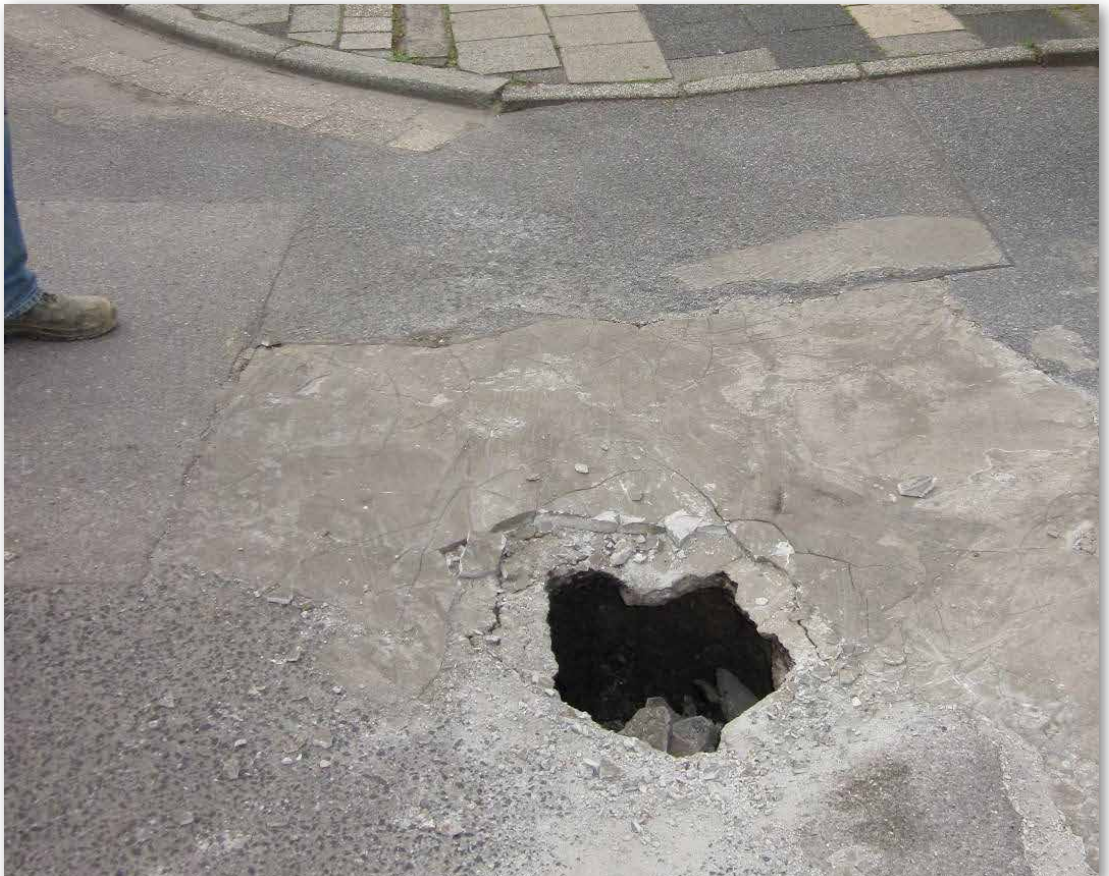
Bild 4: Straßeneinbruch im öffentlichen Verkehrsraum [Foto: Stadt Alsdorf]

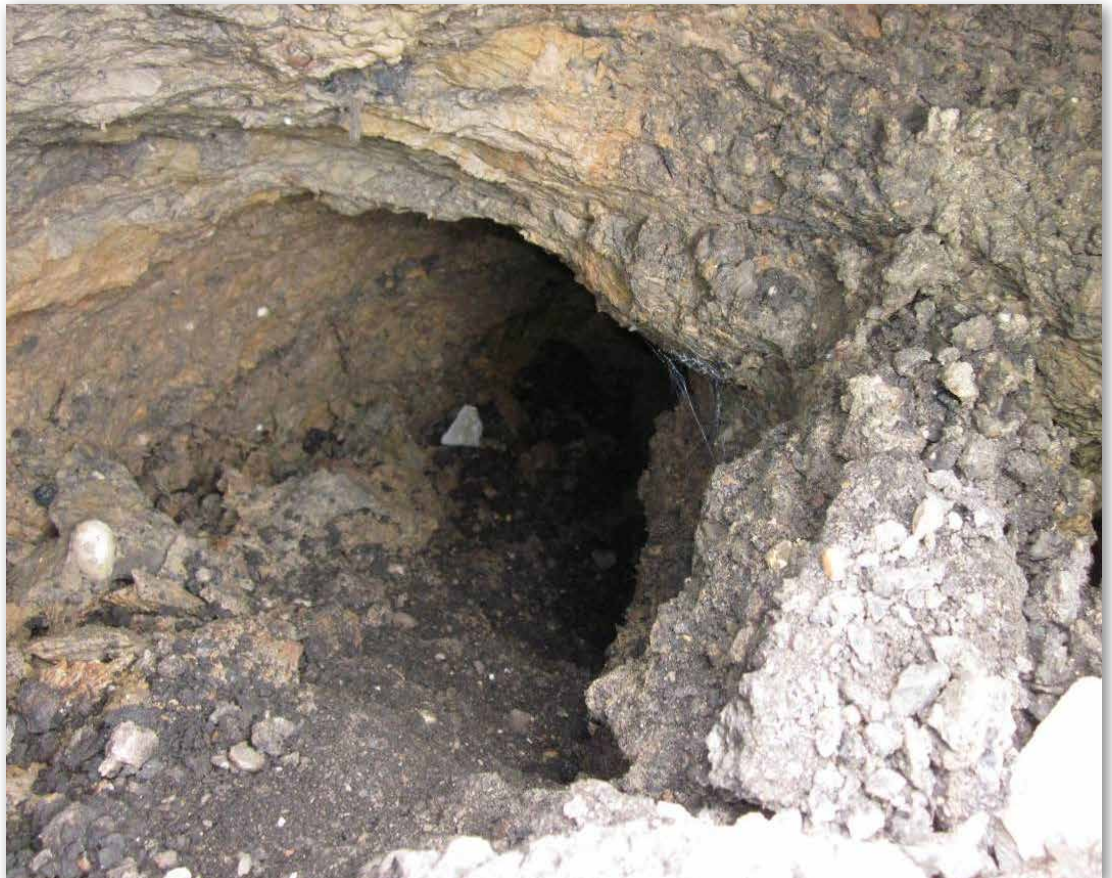
Bild 6: Hohlraum – Detailansicht zu Bild 4 [Foto: Stadt Alsdorf]

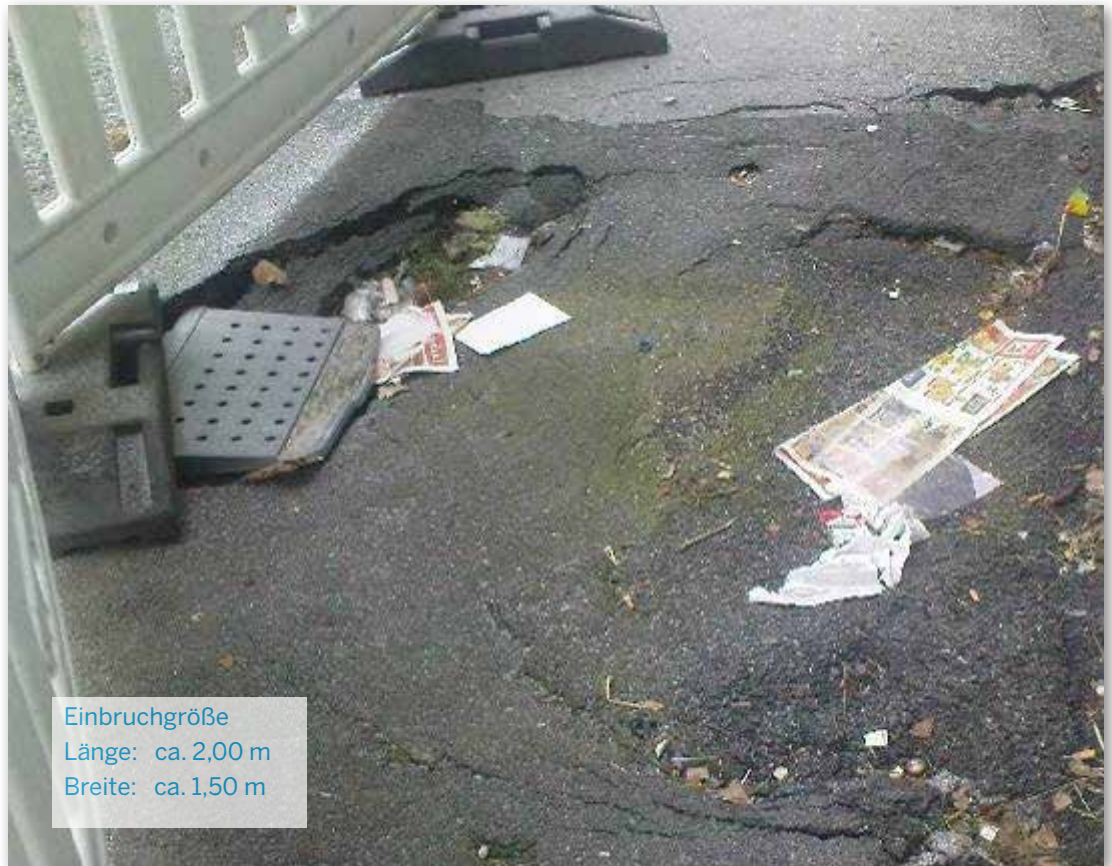
Bild 7: Straßeneinbruch im öffentlichen Verkehrsraum [Foto: Stadt Bochum]

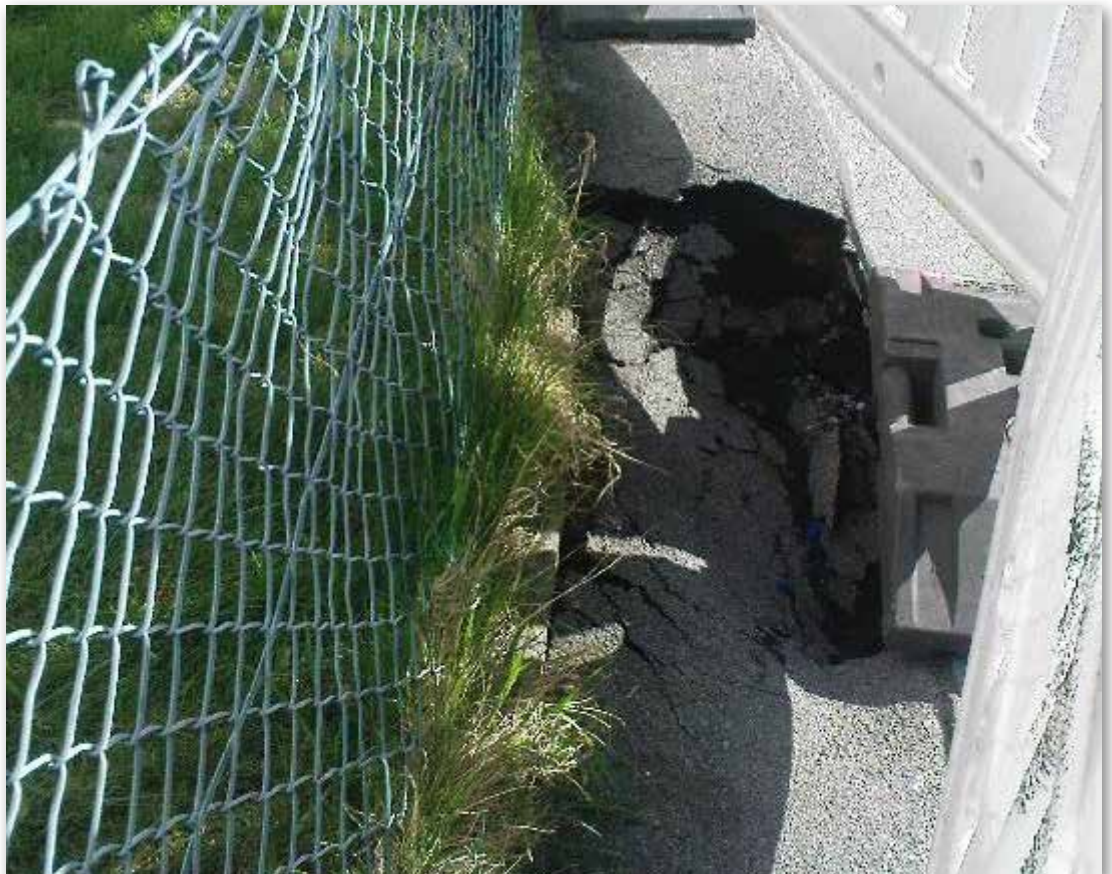
Bild 8: Straßeneinbruch im öffentlichen Verkehrsraum [Foto: Stadt Bochum]

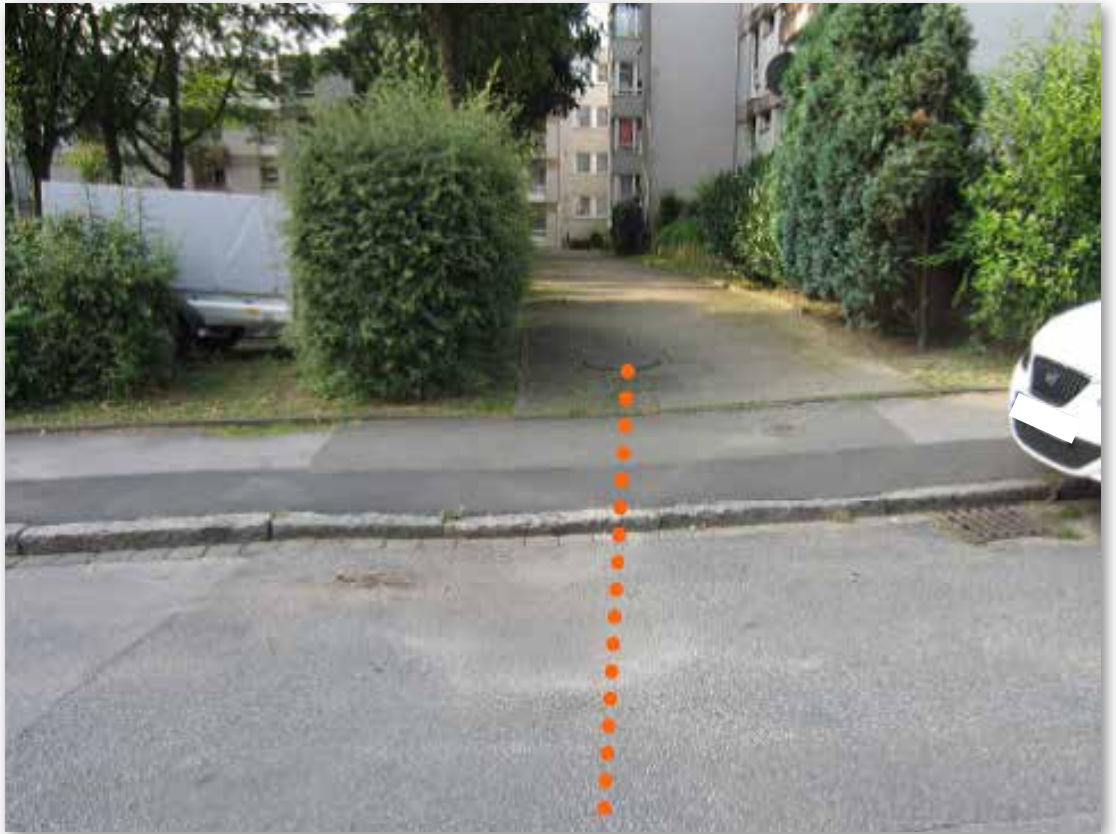
Bild 9: Absackung im Straßen-, Gehweg- und Hofbereich (in orange: Verlauf Anschlussleitung), Beispiel 1 [Foto: Stadt Dortmund]

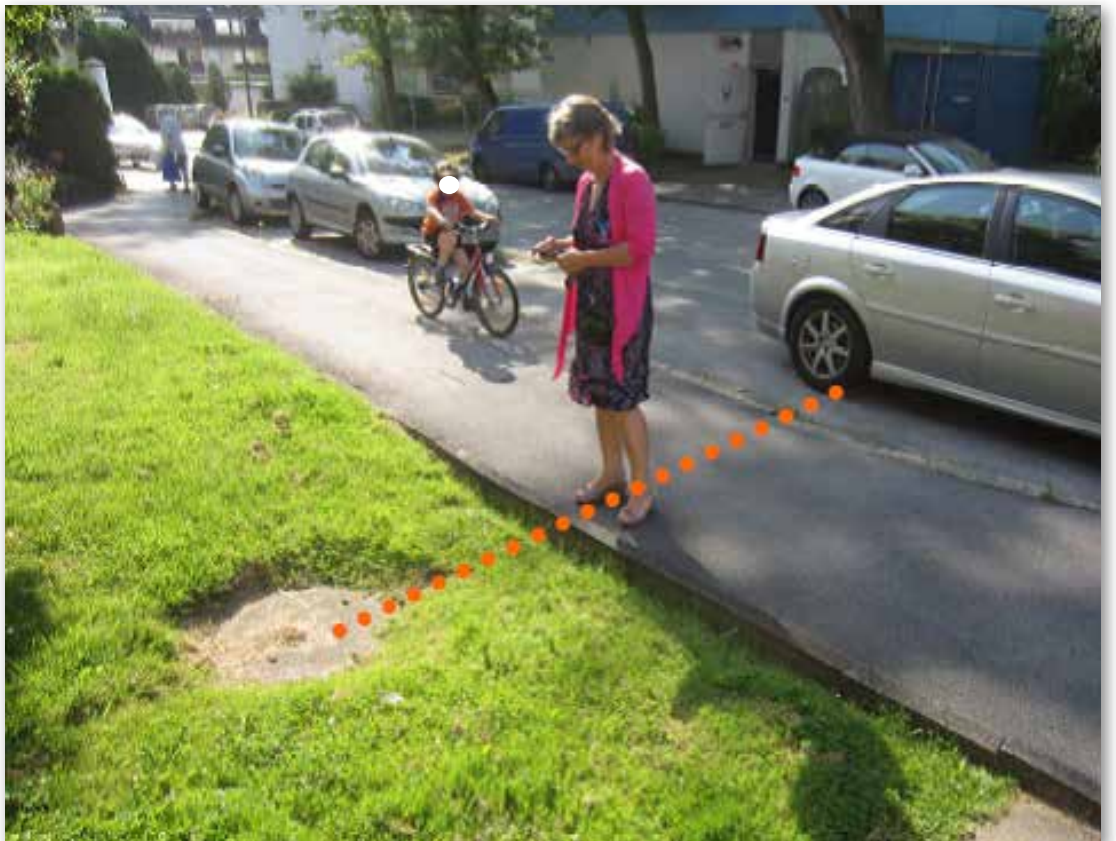
Bild 10: Absackung im Straßen-, Gehweg- und Hofbereich (in orange: Verlauf Anschlussleitung), Beispiel 2 [Foto: Stadt Dortmund]

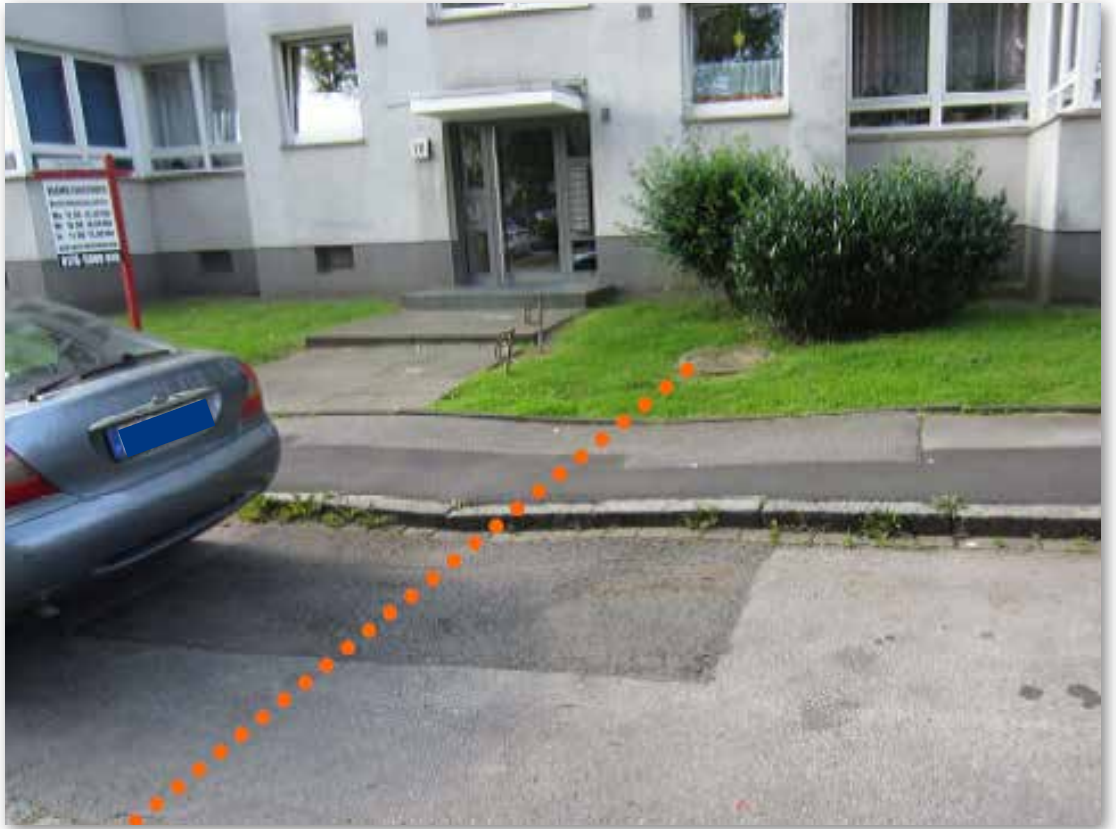
Bild 11: Absackung im Straßen-, Gehweg- und Hofbereich (in orange: Verlauf Anschlussleitung), Beispiel 3 [Foto: Stadt Dortmund]

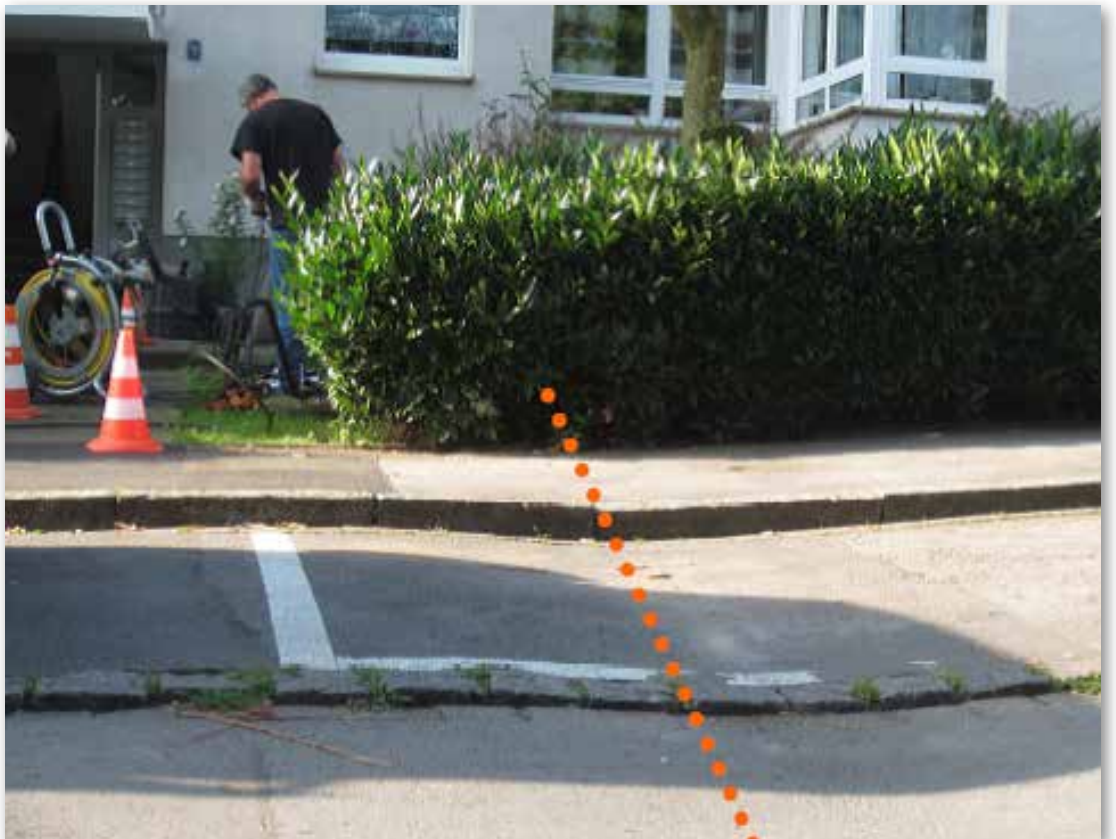
Bild 12: Absackung im Straßen-, Gehweg- und Hofbereich (in orange: Verlauf Anschlussleitung), Beispiel 4 [Foto: Stadt Dortmund]

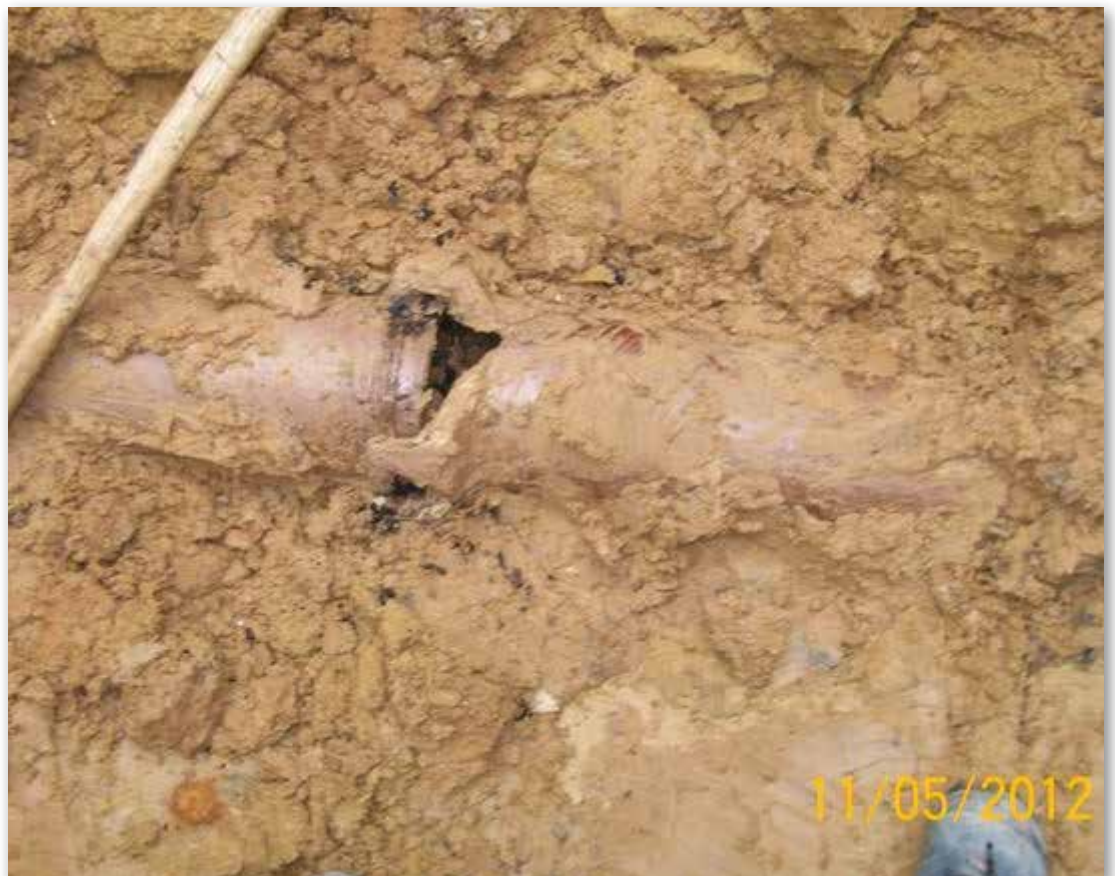
Bild 14: Detailansicht zu Bild 13 – freigelegte defekte Hausanschlussleitung [Foto: Stadt Dortmund]

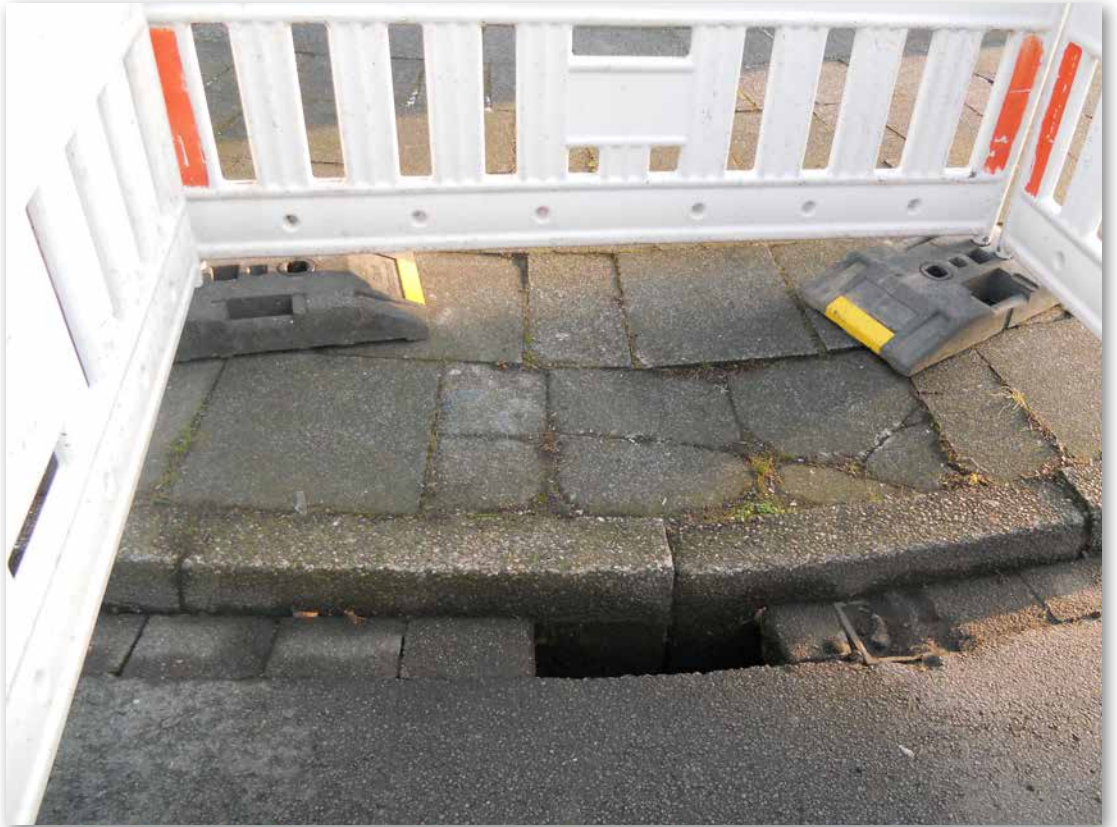
Bild 15: Straßeneinbruch im öffentlichen Verkehrsraum im Bereich des Bordsteins
[Foto: Stadt Dortmund]

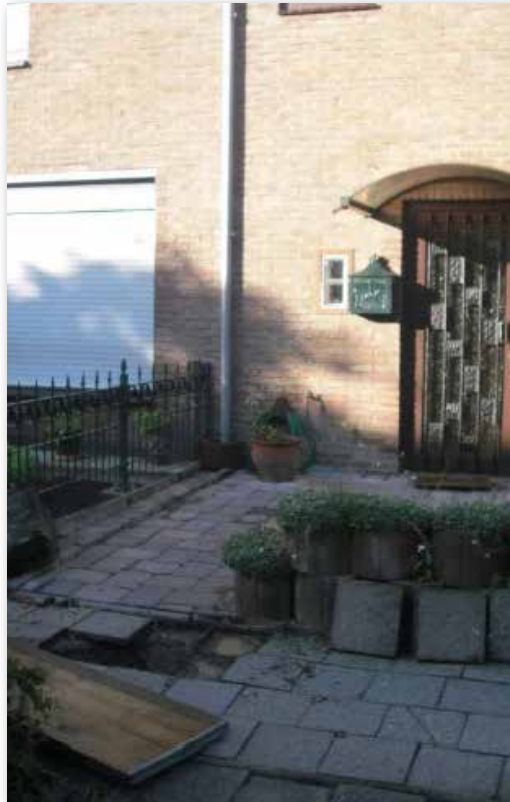
Bild 17: Absackung im Eingangsbereich
[Foto: Technische Werke Emmerich
am Rhein GmbH]

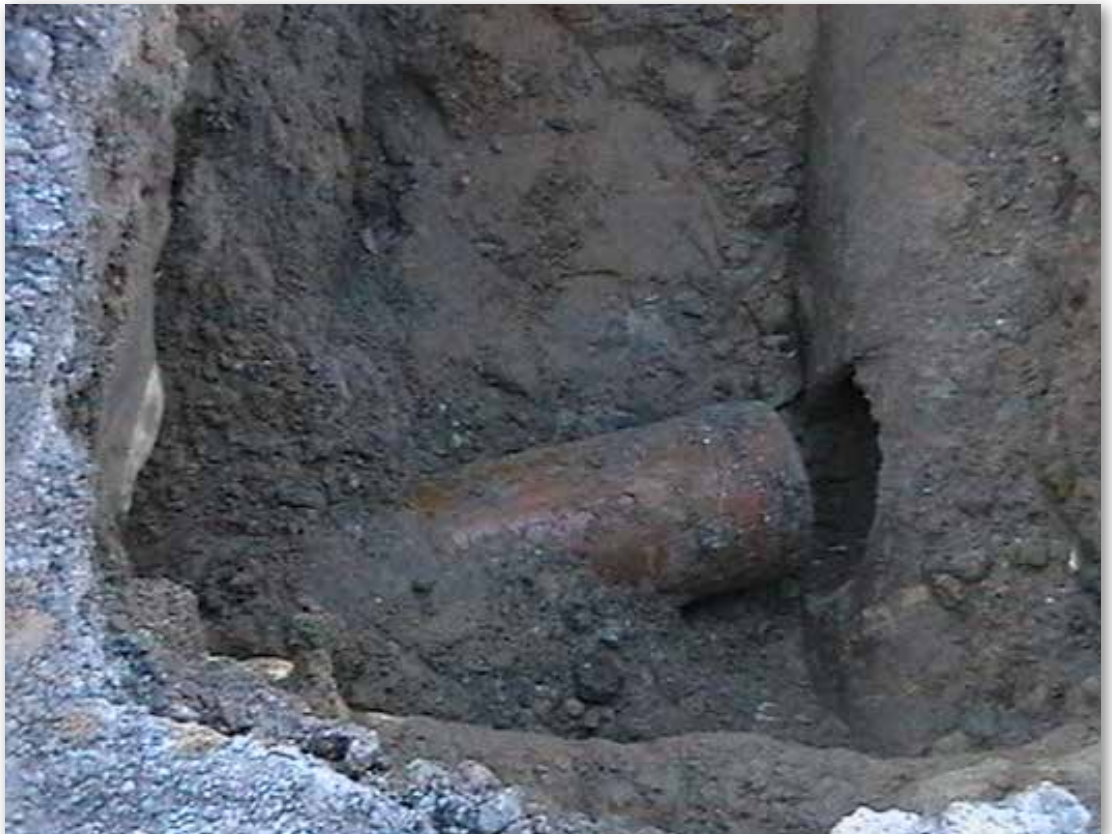
Bild 24: Freigelegte private Abwasserleitung im Bereich der Absackung aus Bild 22 – Anschluss defekt [Foto: Technische Werke Emmerich am Rhein GmbH]

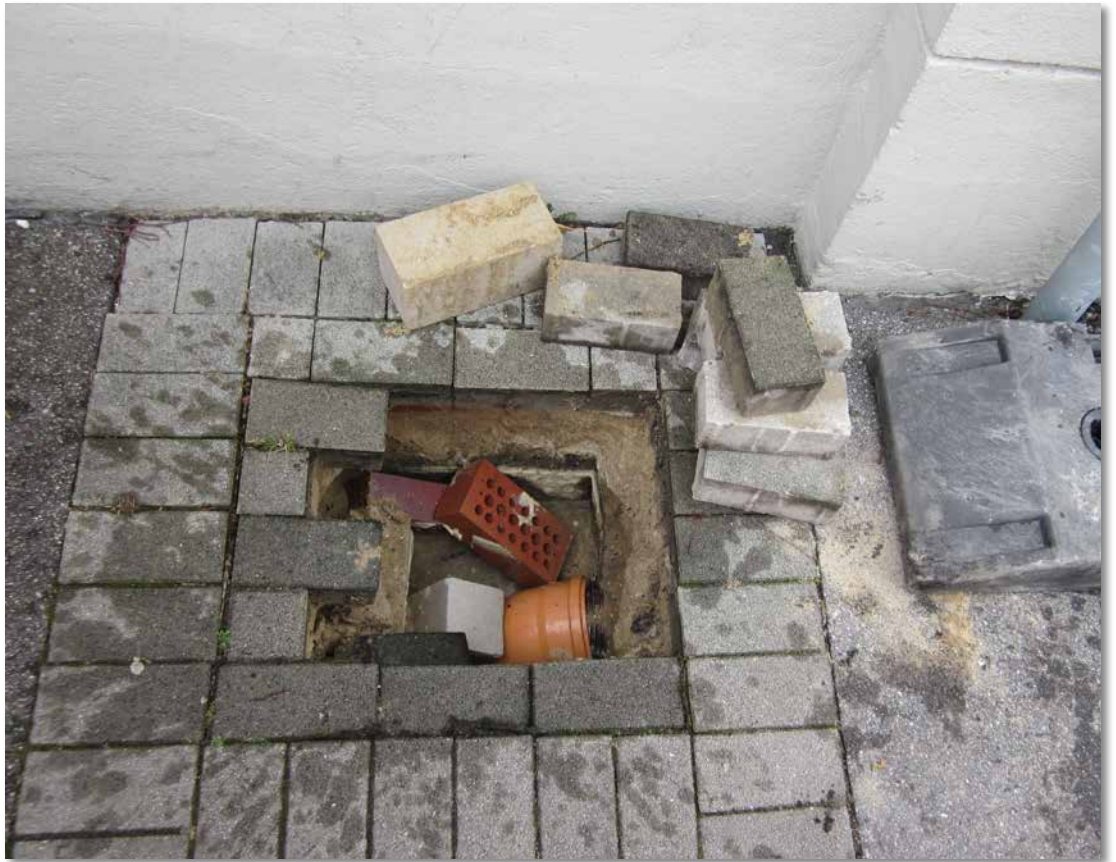
Bild 25: Straßeneinbruch im öffentlichen Verkehrsraum, Beispiel 1 [Foto: GELSENKANAL]

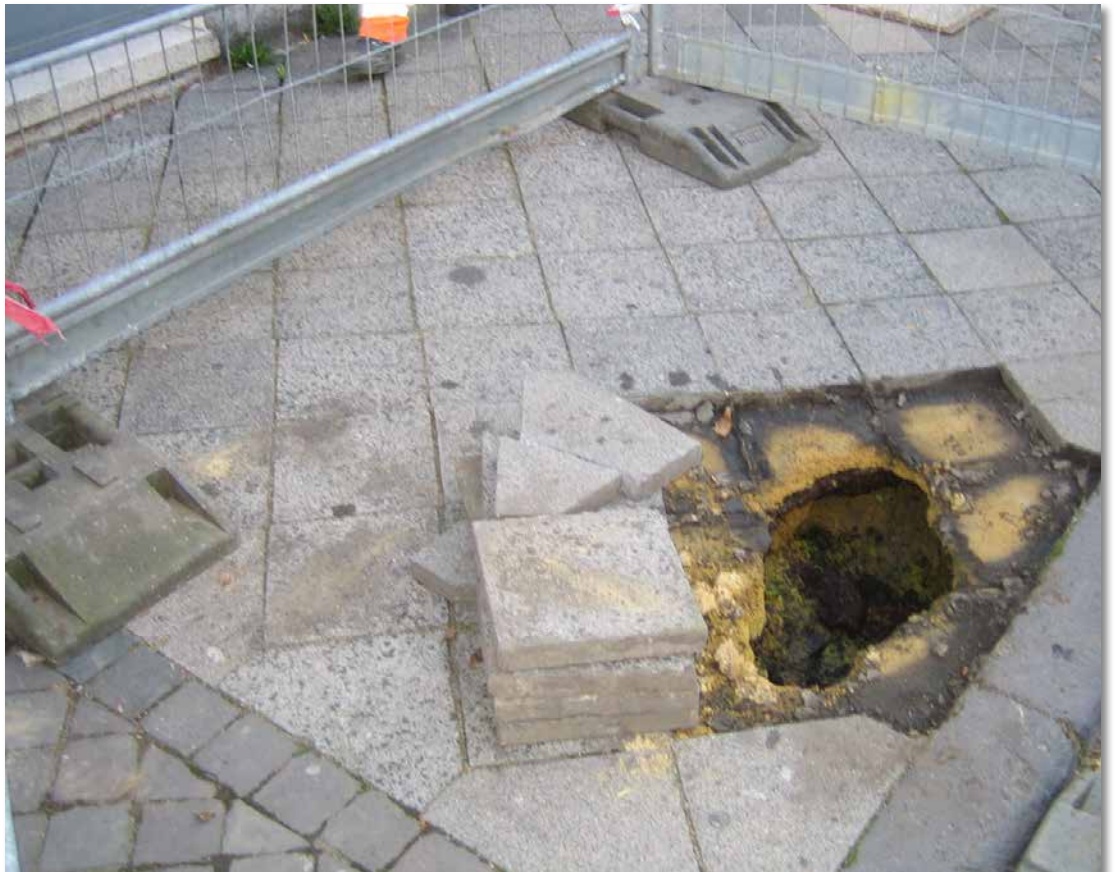
Bild 26: Straßeneinbruch im öffentlichen Verkehrsraum, Beispiel 2 [Foto: GELSENKANAL]

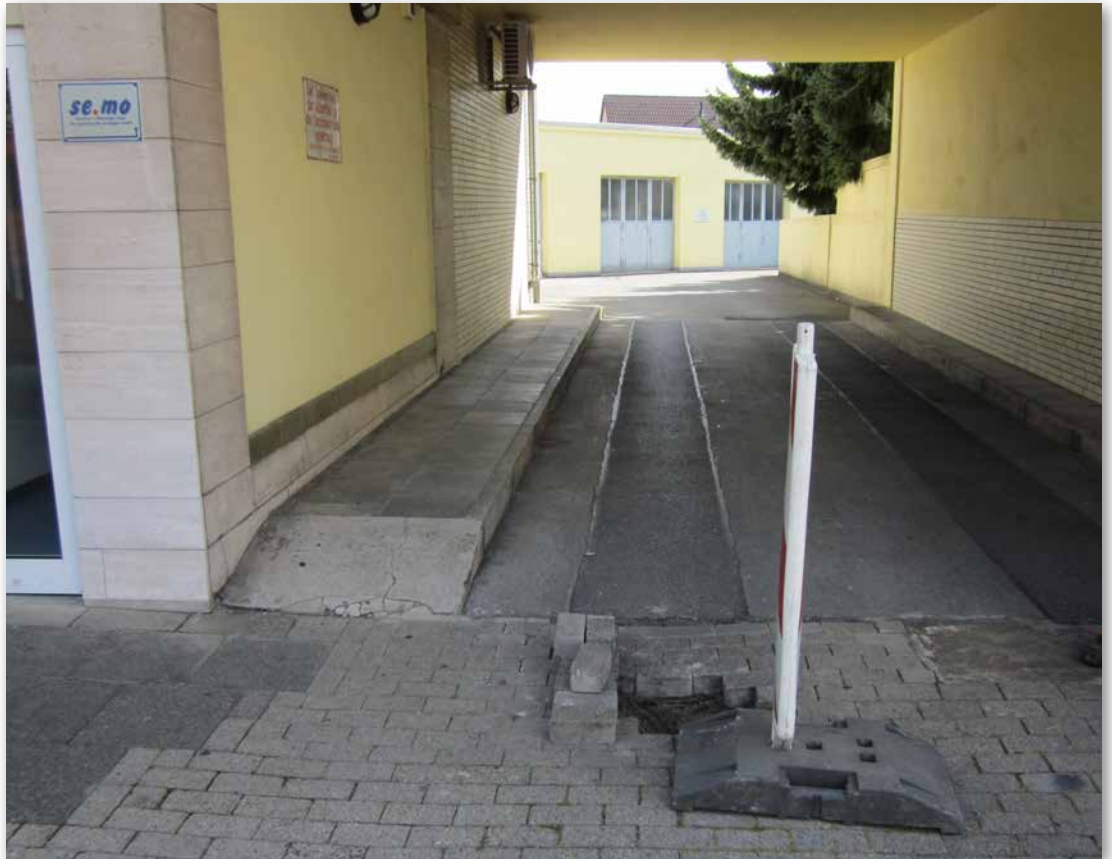
Bild 27: Straßeneinbruch im öffentlichen Verkehrsraum, Beispiel 3 [Foto: GELSENKANAL]

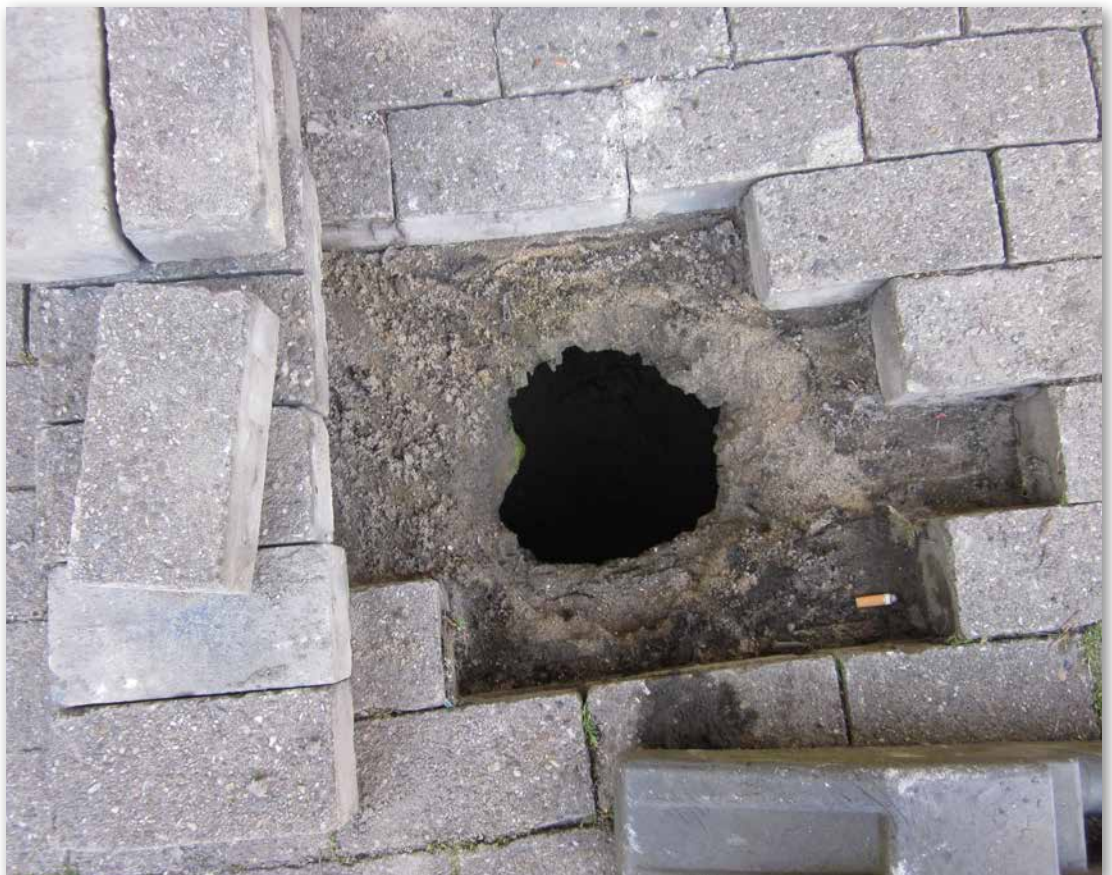
Bild 28: Hohlraum – Detailansicht zu Bild 27 [Foto: GELSENKANAL]

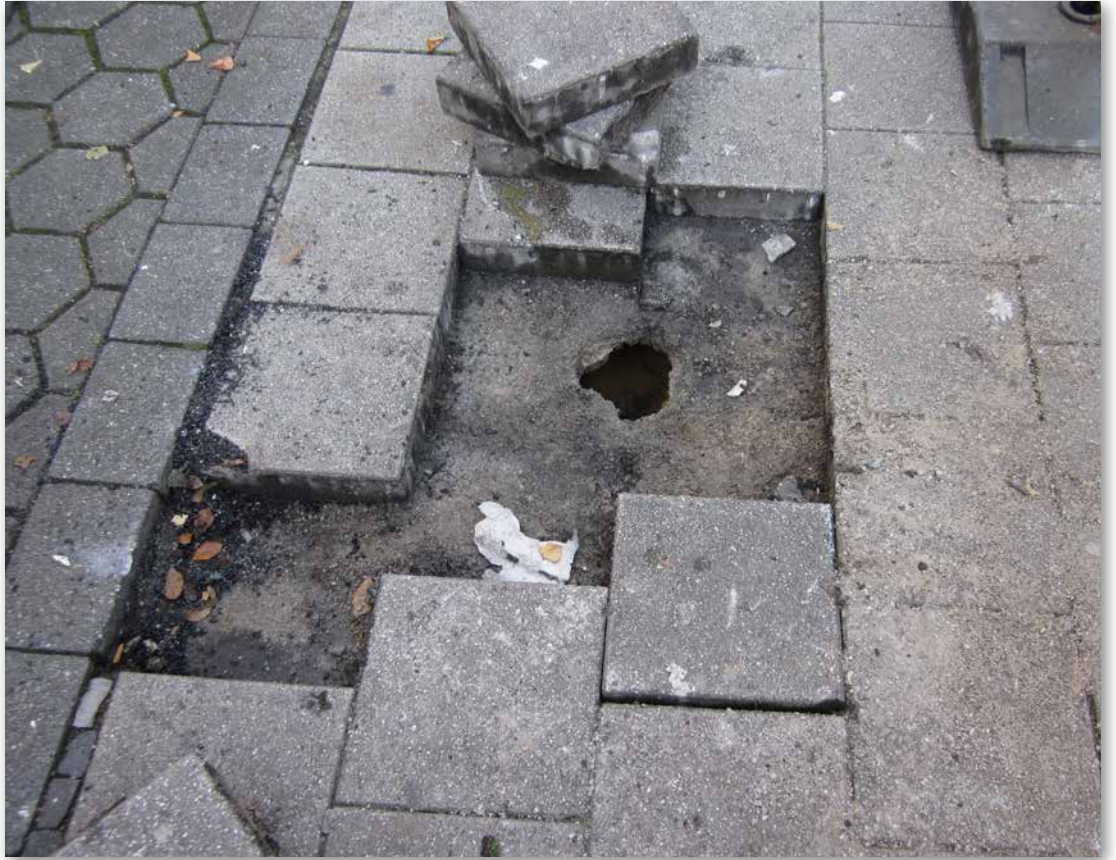
Bild 29: Straßeneinbruch im öffentlichen Verkehrsraum, Beispiel 4 [Foto: GELSENKANAL]

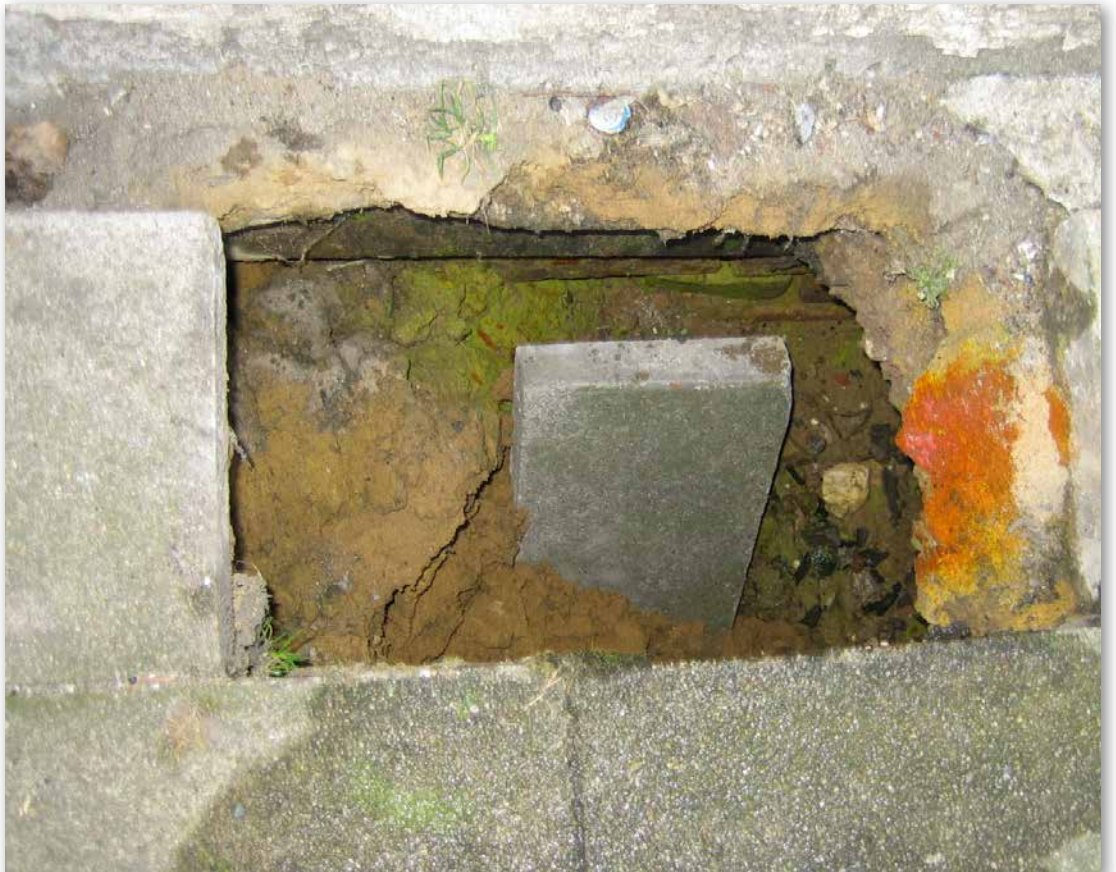
Bild 30: Straßeneinbruch im öffentlichen Verkehrsraum, Beispiel 5 [Foto: GELSENKANAL]

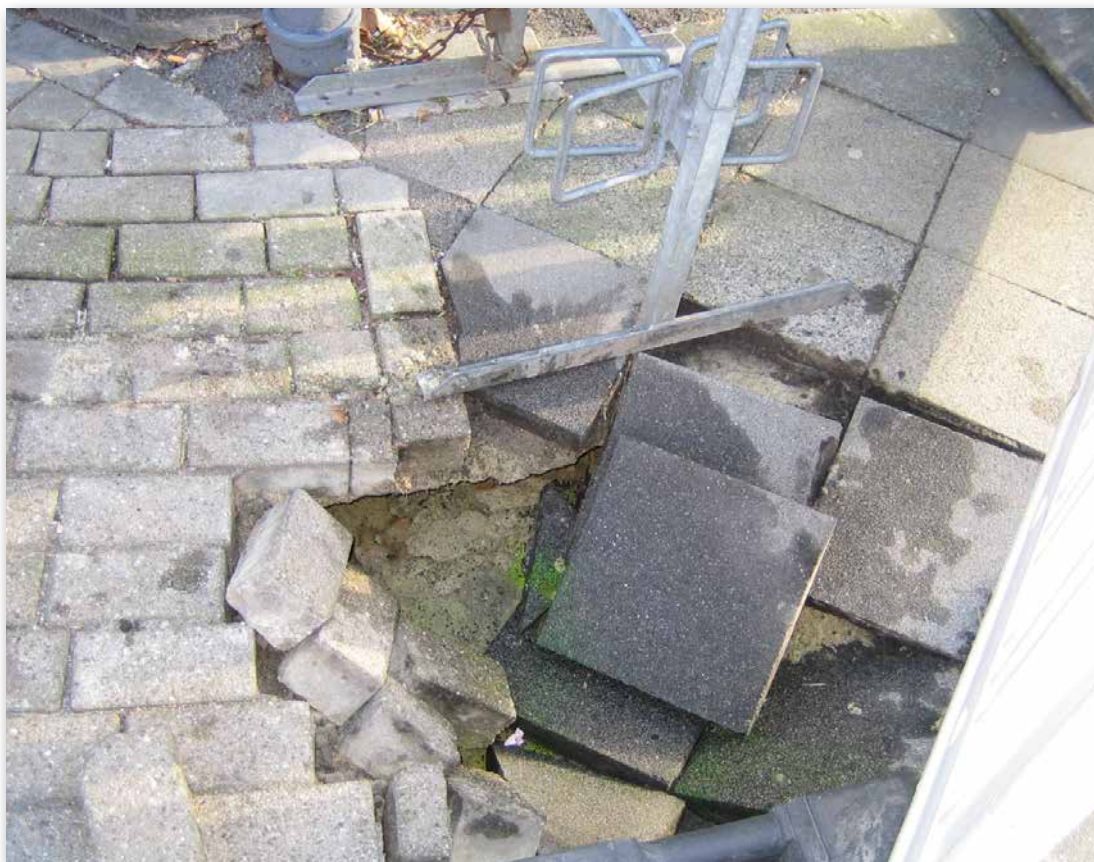
Bild 31: Straßeneinbruch im öffentlichen Verkehrsraum, Beispiel 6 [Foto: GELSENKANAL]

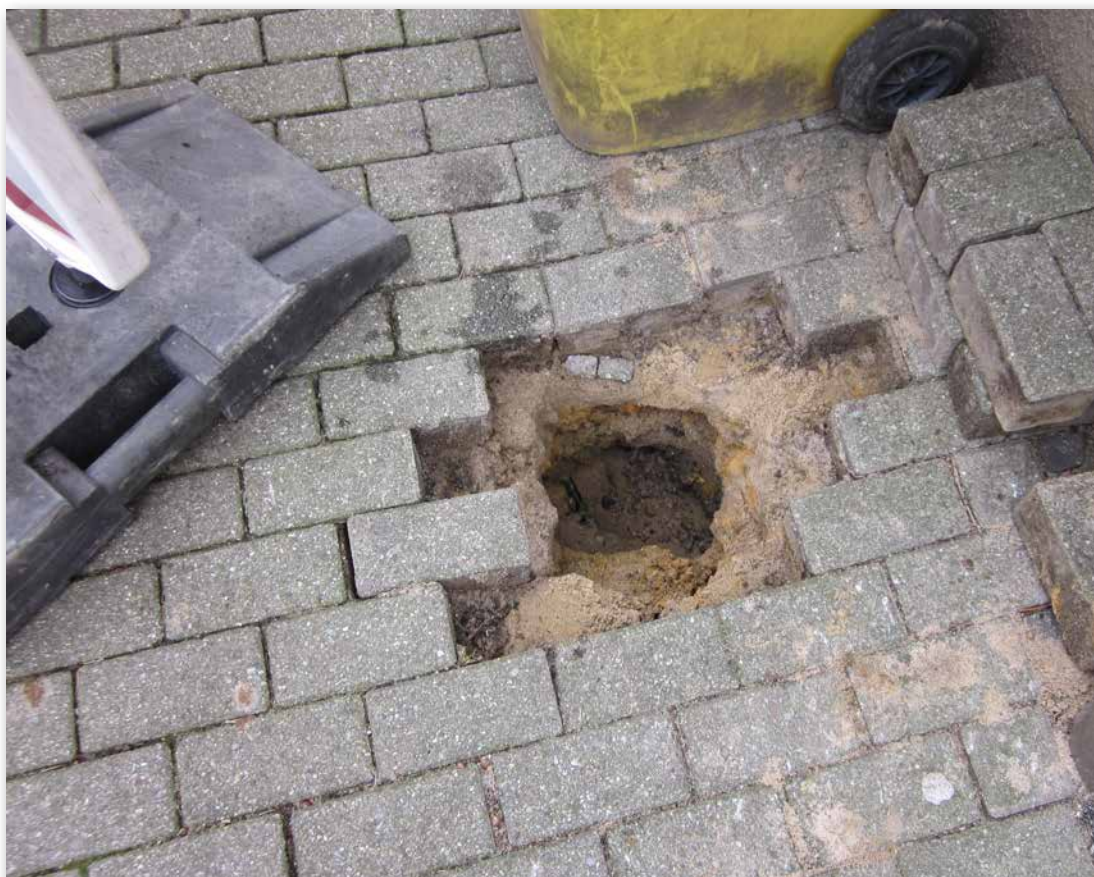
Bild 32: Straßeneinbruch im öffentlichen Verkehrsraum, Beispiel 7 [Foto: GELSENKANAL]

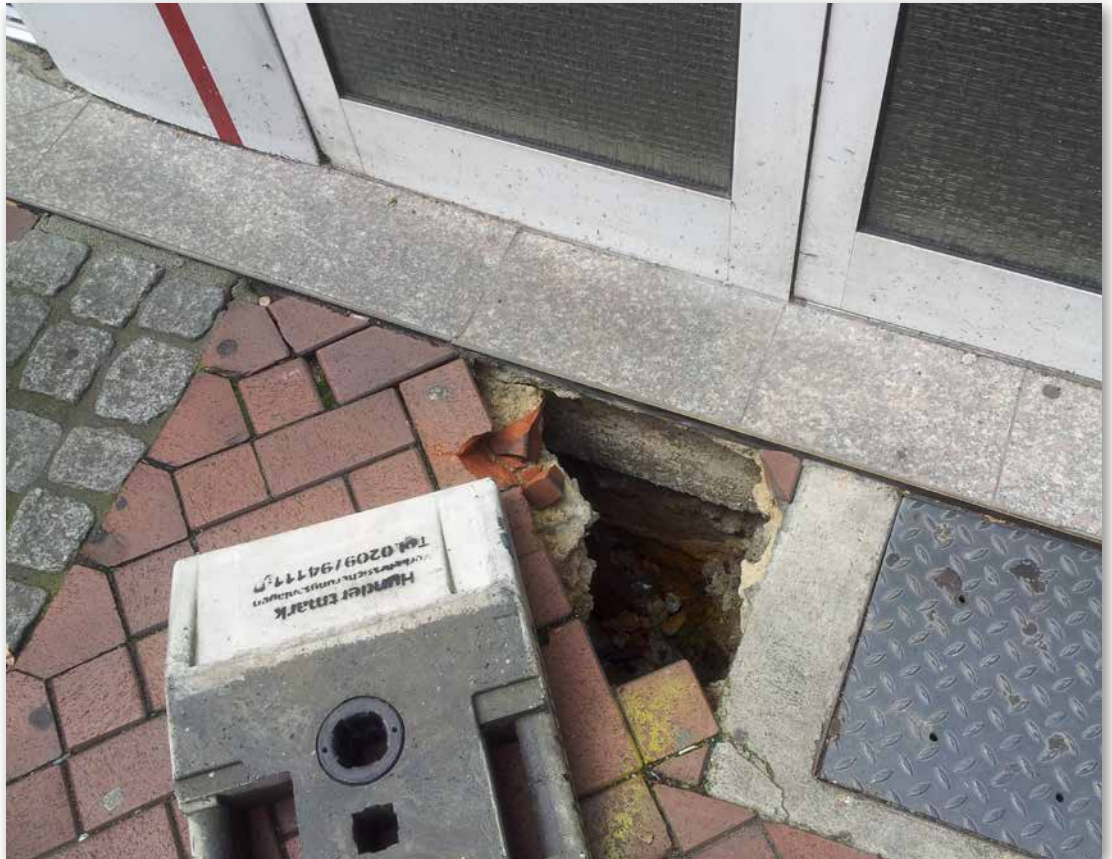
Bild 33: Straßeneinbruch im öffentlichen Verkehrsraum, Beispiel 8 [Foto: GELSENKANAL]
