Fotodokumentation

Dokumentierte Schadensfälle durch defekte
private Abwasserleitungen

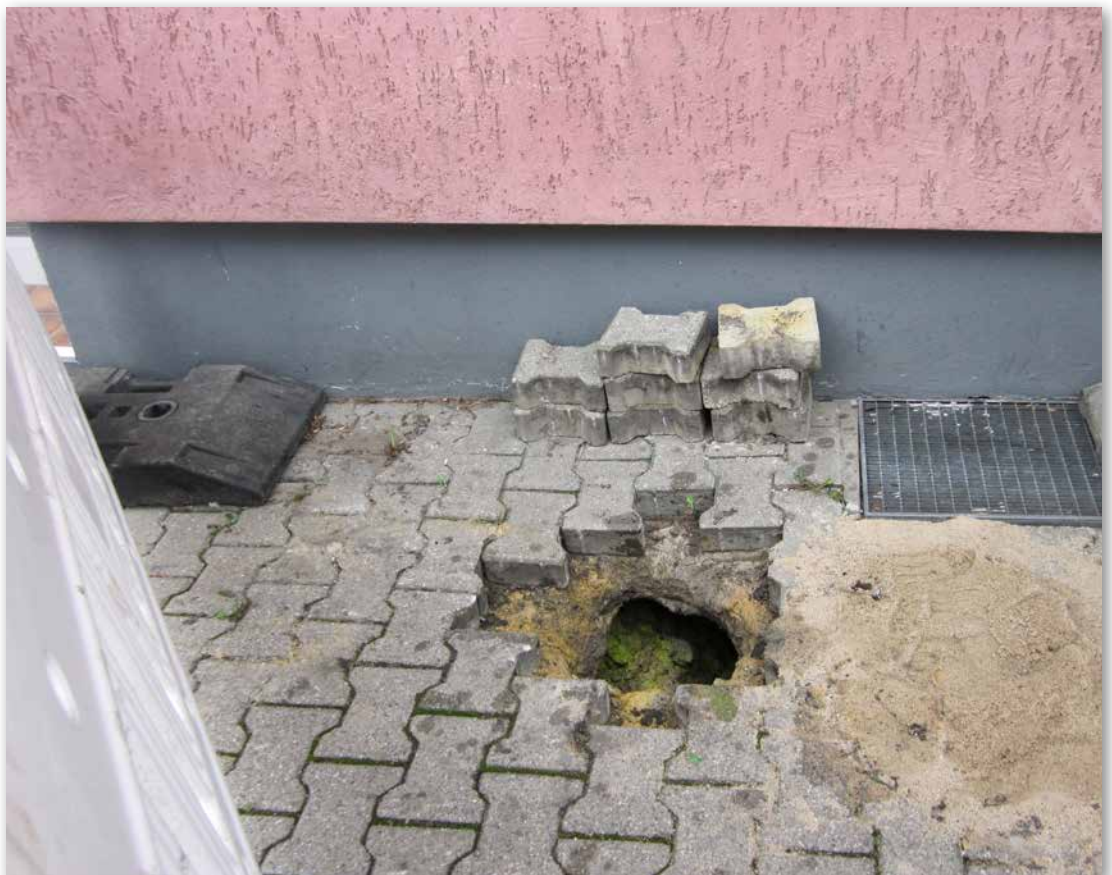
Bild 34: Straßeneinbruch im öffentlichen Verkehrsraum, Beispiel 9 [Foto: GELSENKANAL]

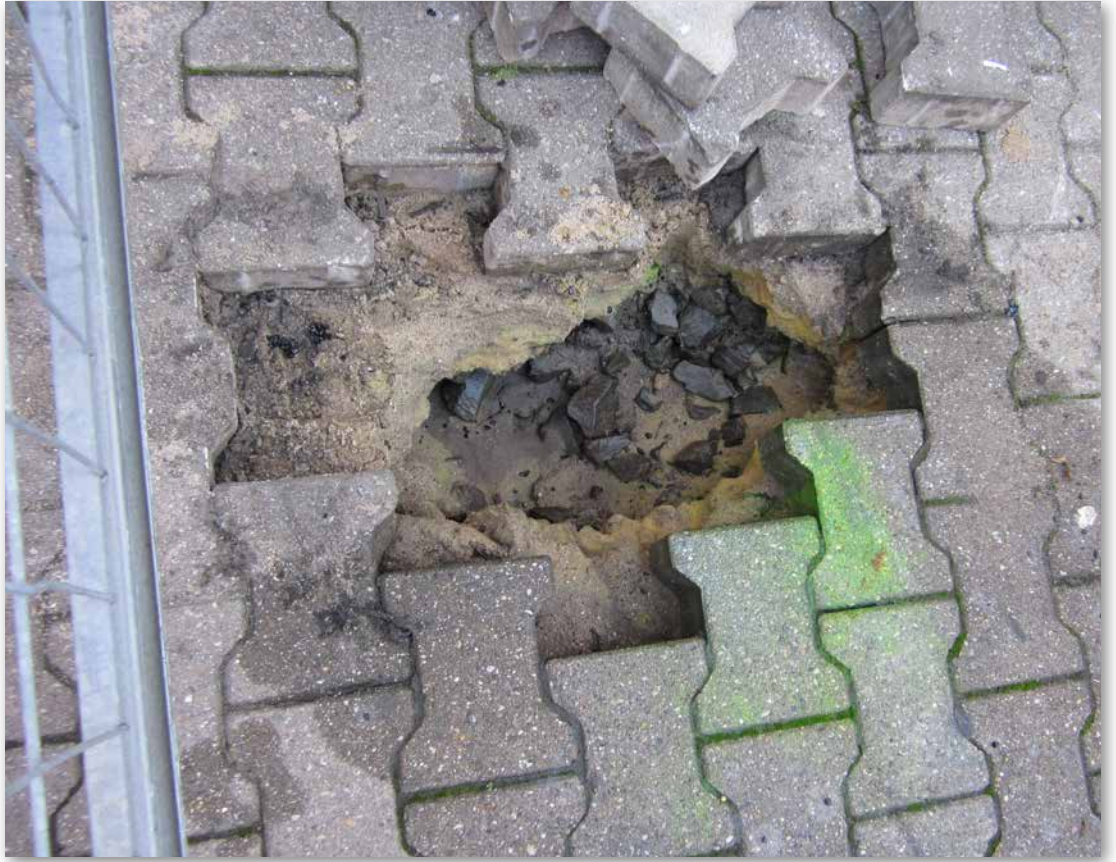
Bild 35: Straßeneinbruch im öffentlichen Verkehrsraum, Beispiel 10 [Foto: GELSENKANAL]

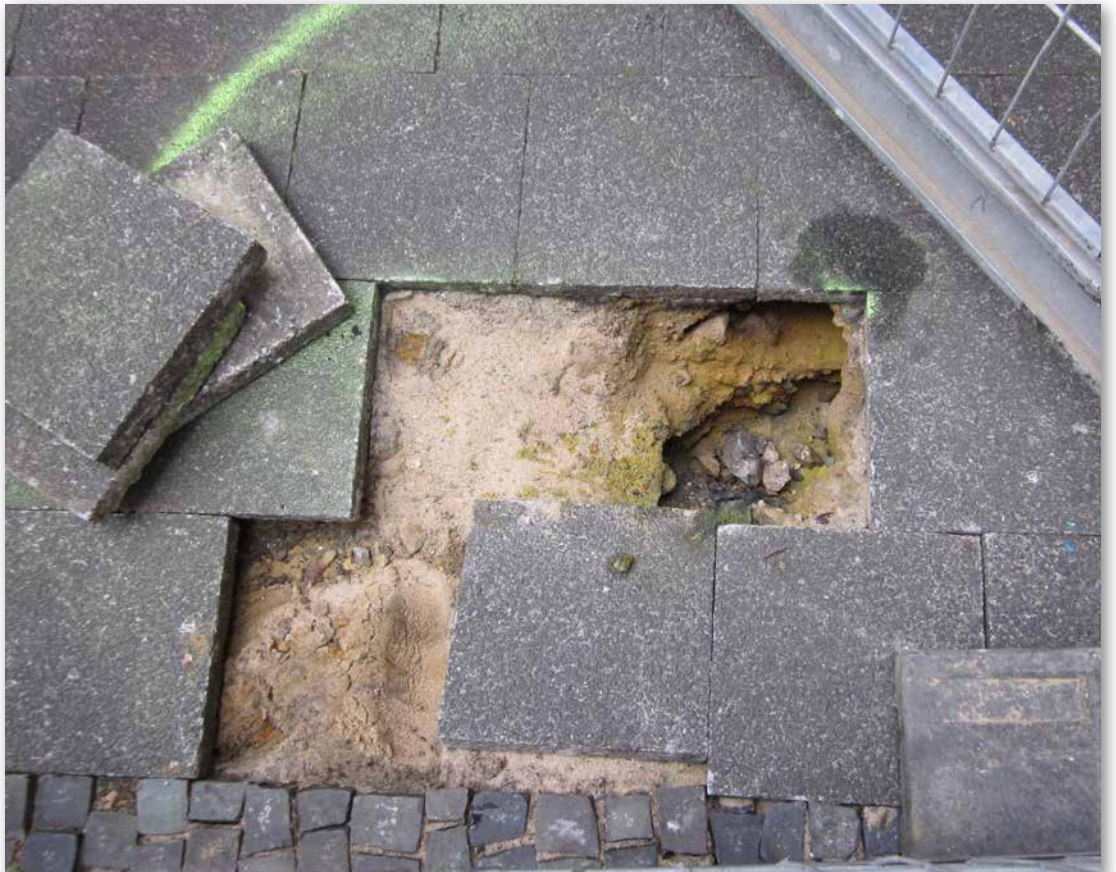
Bild 36: Straßeneinbruch im öffentlichen Verkehrsraum, Beispiel 11 [Foto: GELSENKANAL]

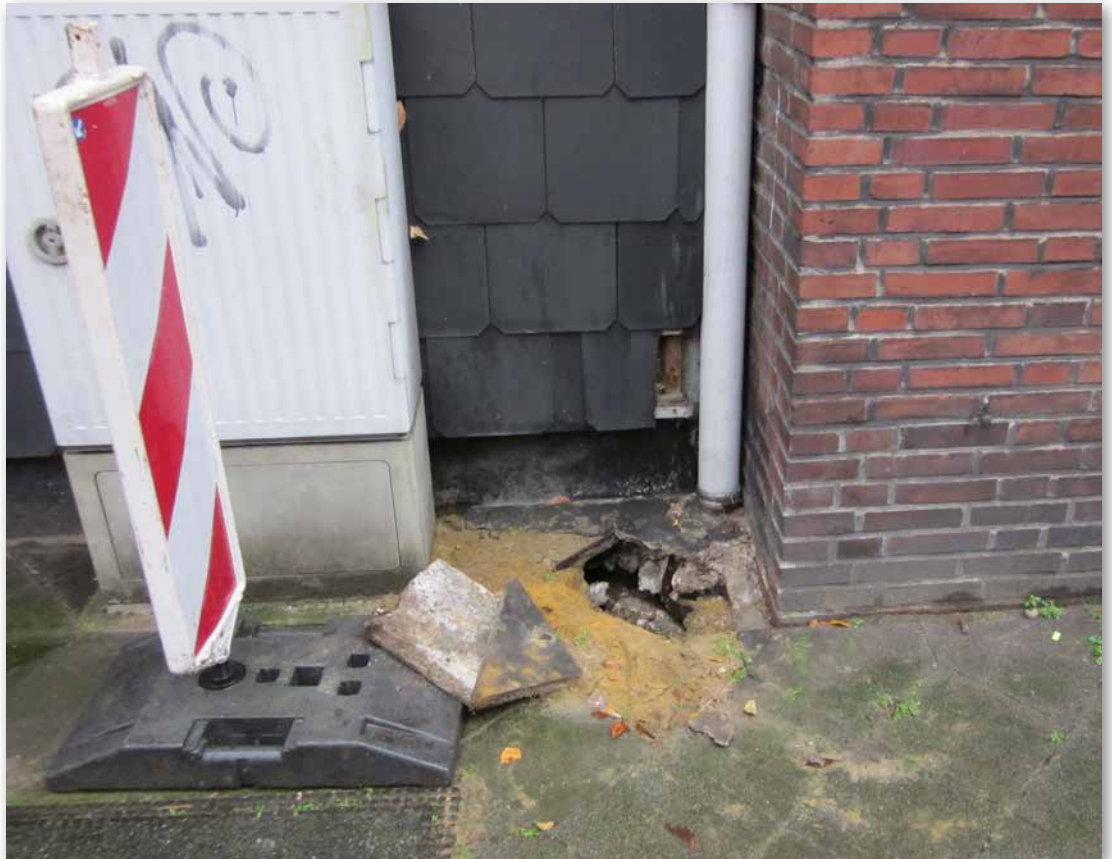
Bild 37: Straßeneinbruch im öffentlichen Verkehrsraum, Beispiel 12 [Foto: GELSENKANAL]

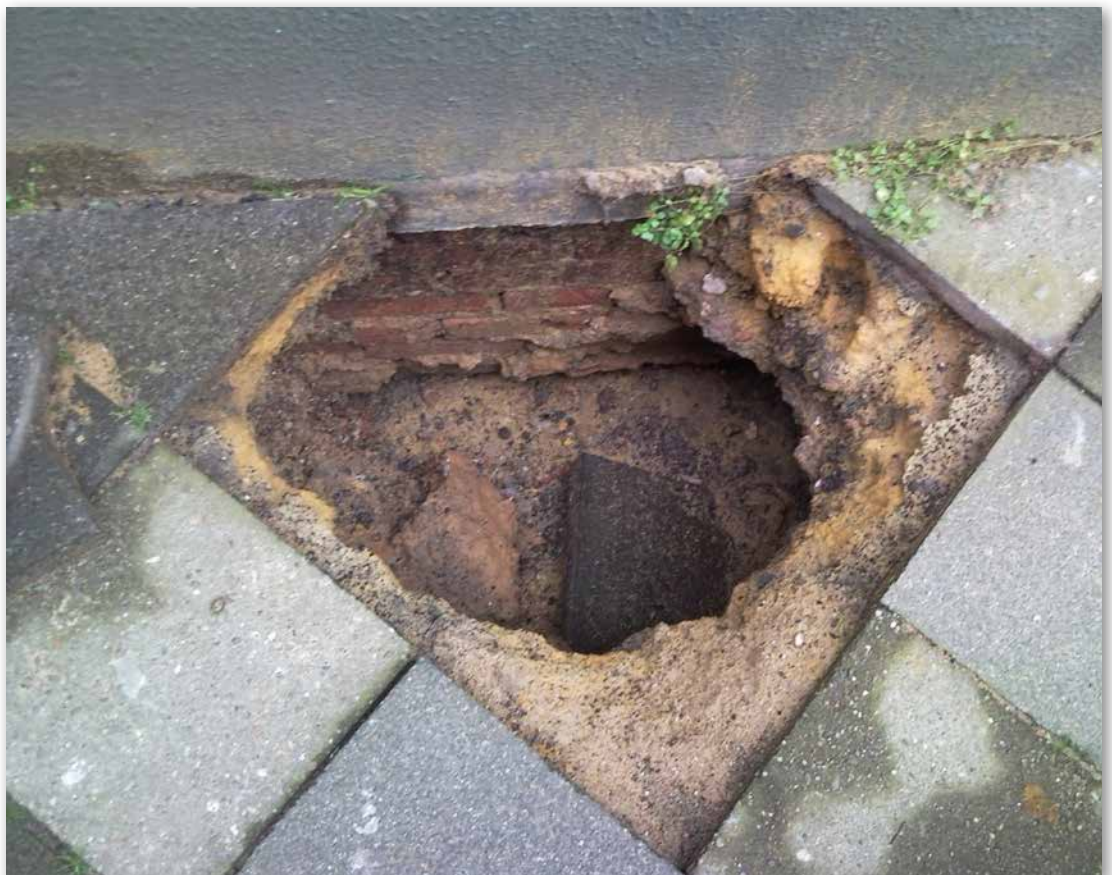
Bild 38: Straßeneinbruch im öffentlichen Verkehrsraum, Beispiel 13 [Foto: GELSENKANAL]

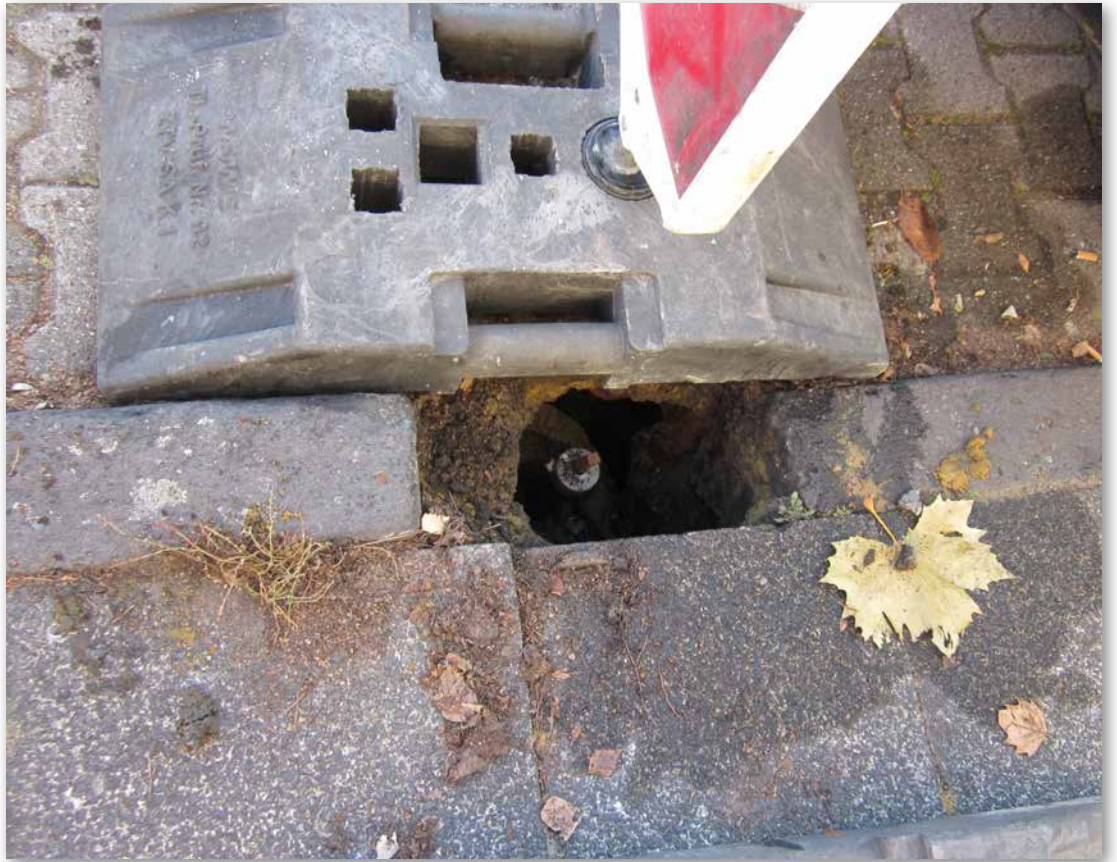
Bild 39: Straßeneinbruch im öffentlichen Verkehrsraum, Beispiel 14 [Foto: GELSENKANAL]

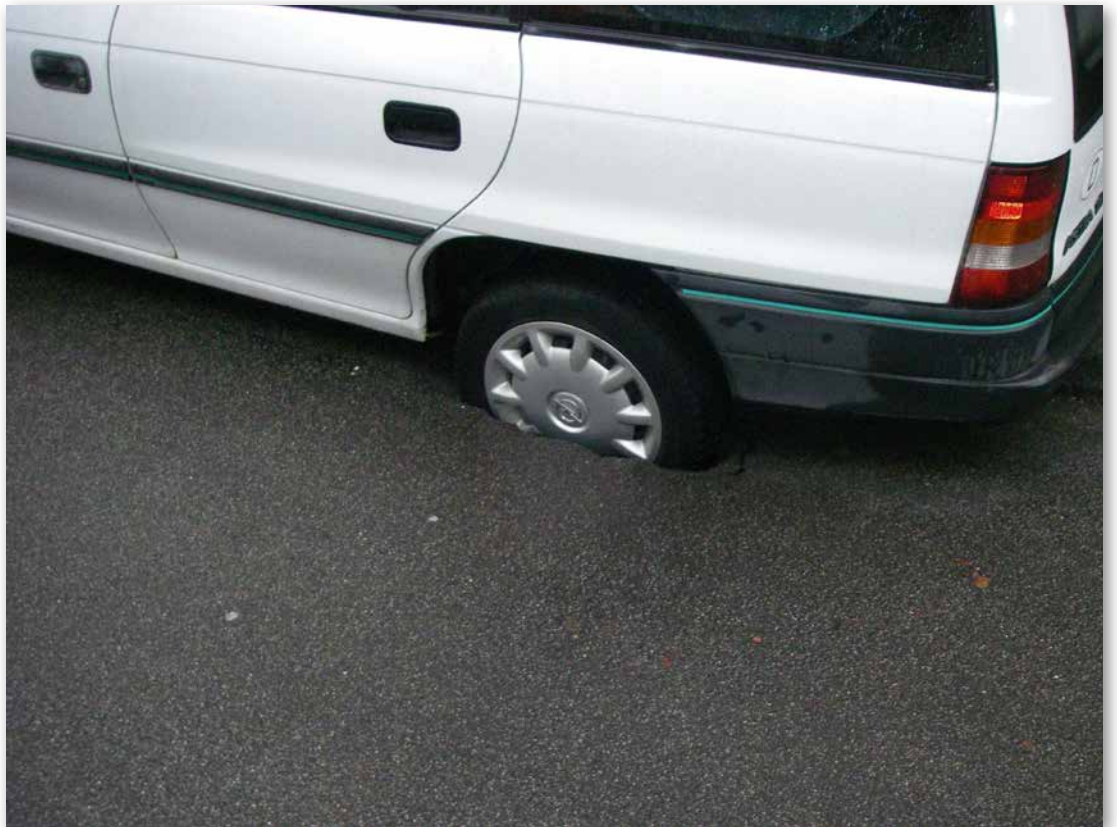
Nachfolgend dargestellt ist ein Straßeneinbruch im Stadtgebiet Hamm, der durch eine defekte private Anschlussleitung verursacht wurde. Dabei war ein Kraftfahrzeug beteiligt, das aufgrund des Tagesbruches nicht mehr weiterfahren konnte.

Bild 40: Straßeneinbruch im öffentlichen Verkehrsraum mit Beteiligung eines Kraftfahrzeuges, Foto 1 [Foto: Stadt Hamm]

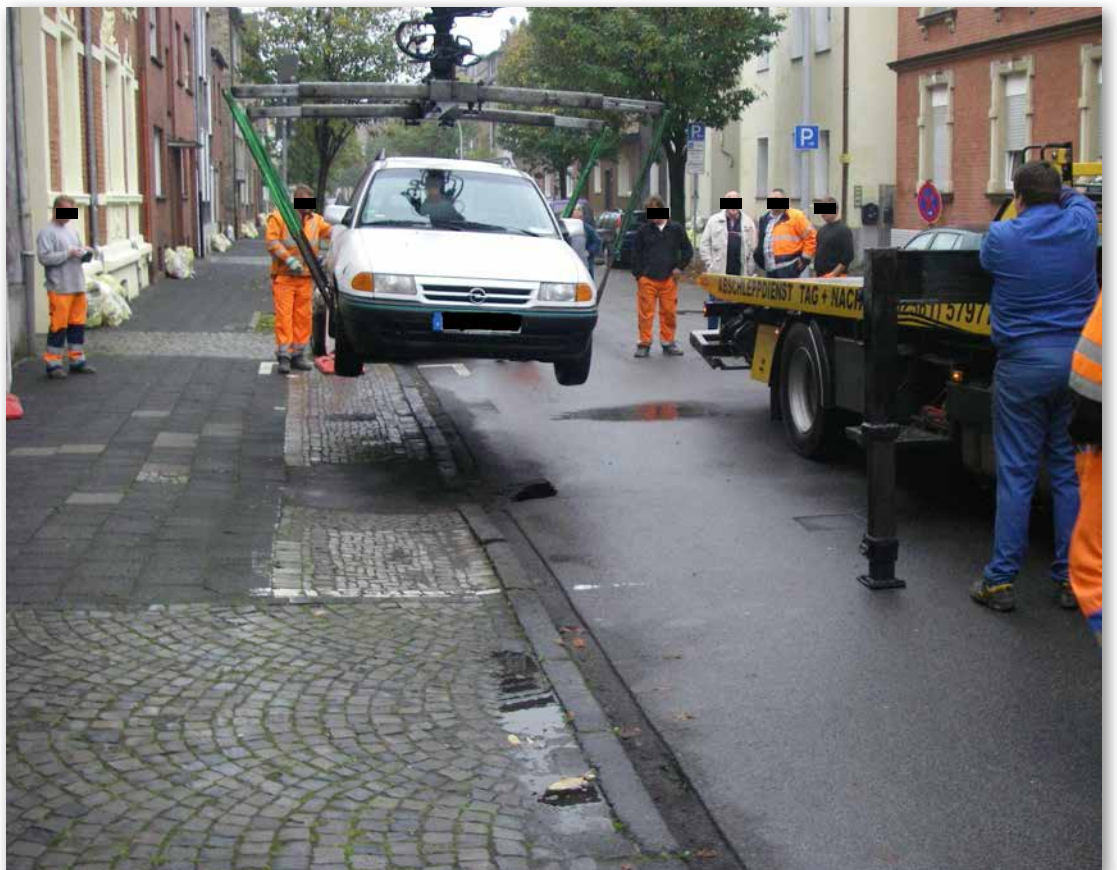
Bild 41: Straßeneinbruch im öffentlichen Verkehrsraum, Foto 2 [Foto: Stadt Hamm]

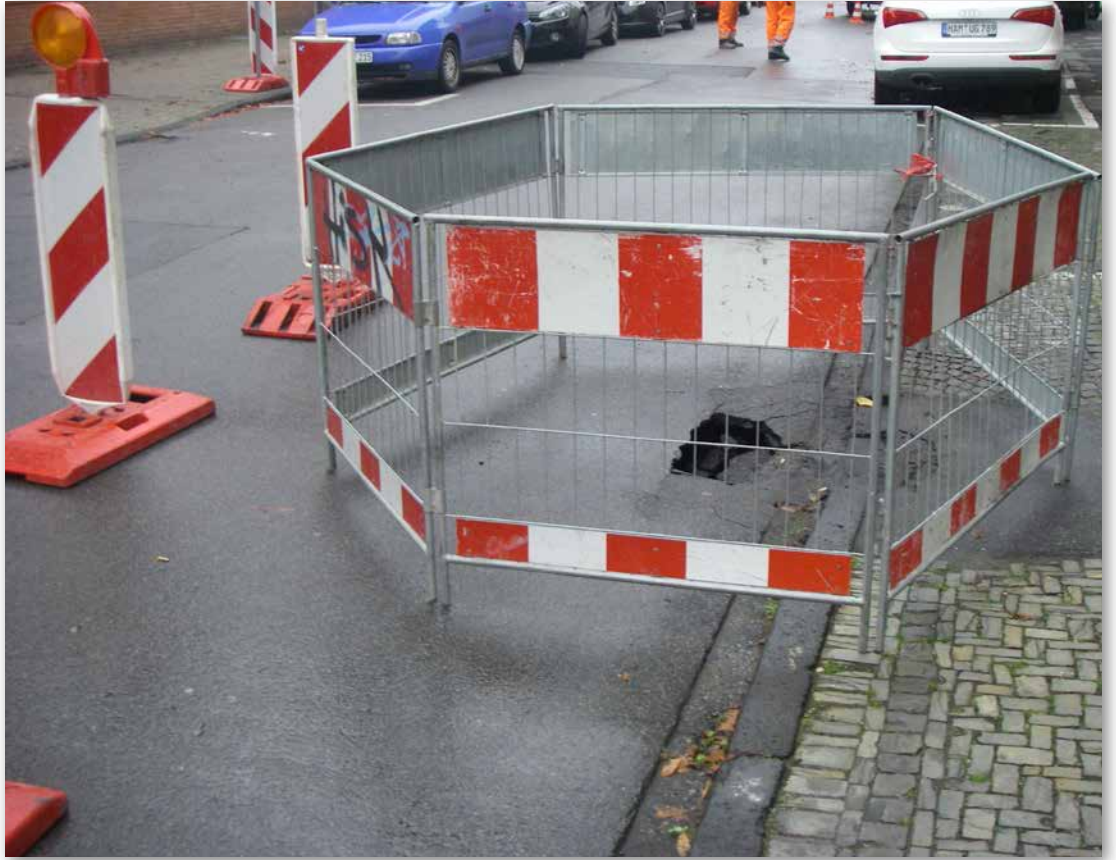
Bild 42: Straßeneinbruch im öffentlichen Verkehrsraum, Foto 3 [Foto: Stadt Hamm]

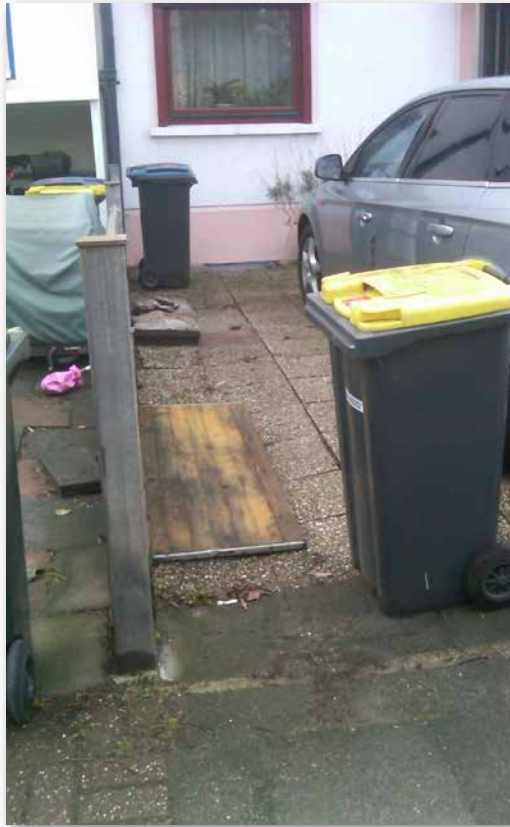
Bild 43: Absackung auf PKW-Stellfläche
[Fotos: Abwasser-Service Volkner GmbH]

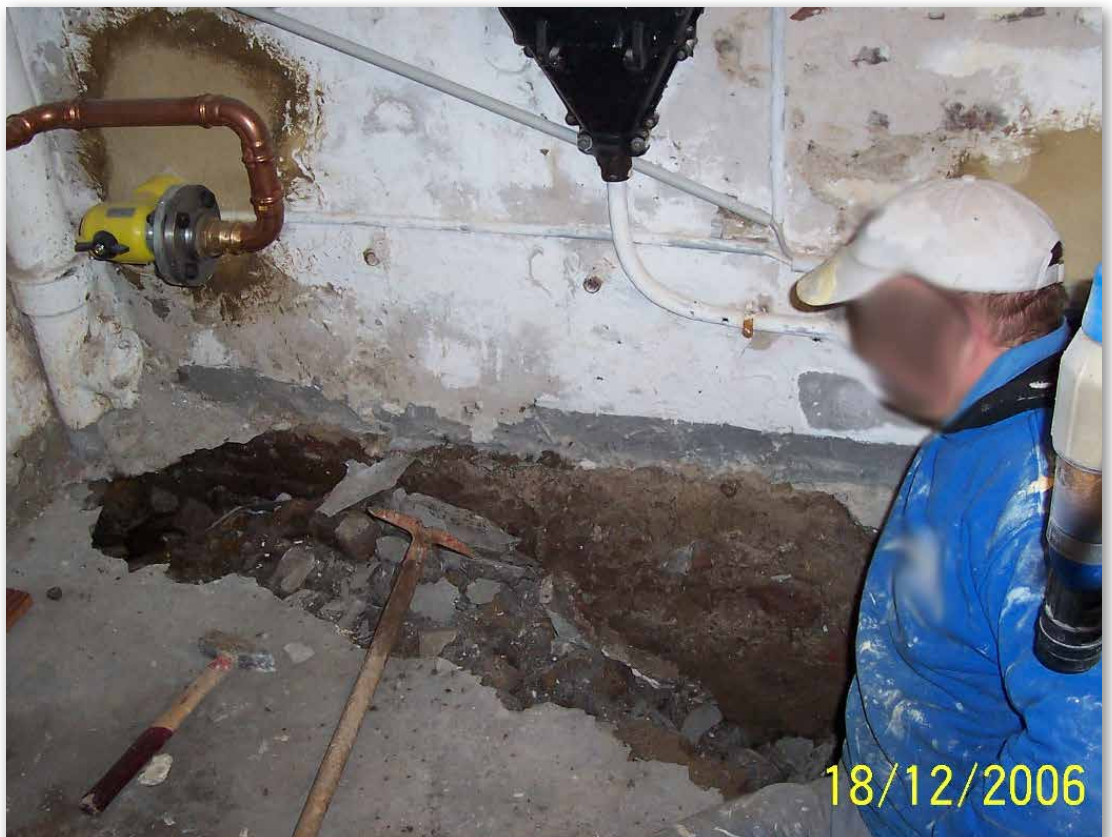
Bild 45: Bodeneinbruch im Keller eines Wohnhauses verursacht durch defekte private Abwasserleitung
[Foto: Abwasser-Service Volkner GmbH]

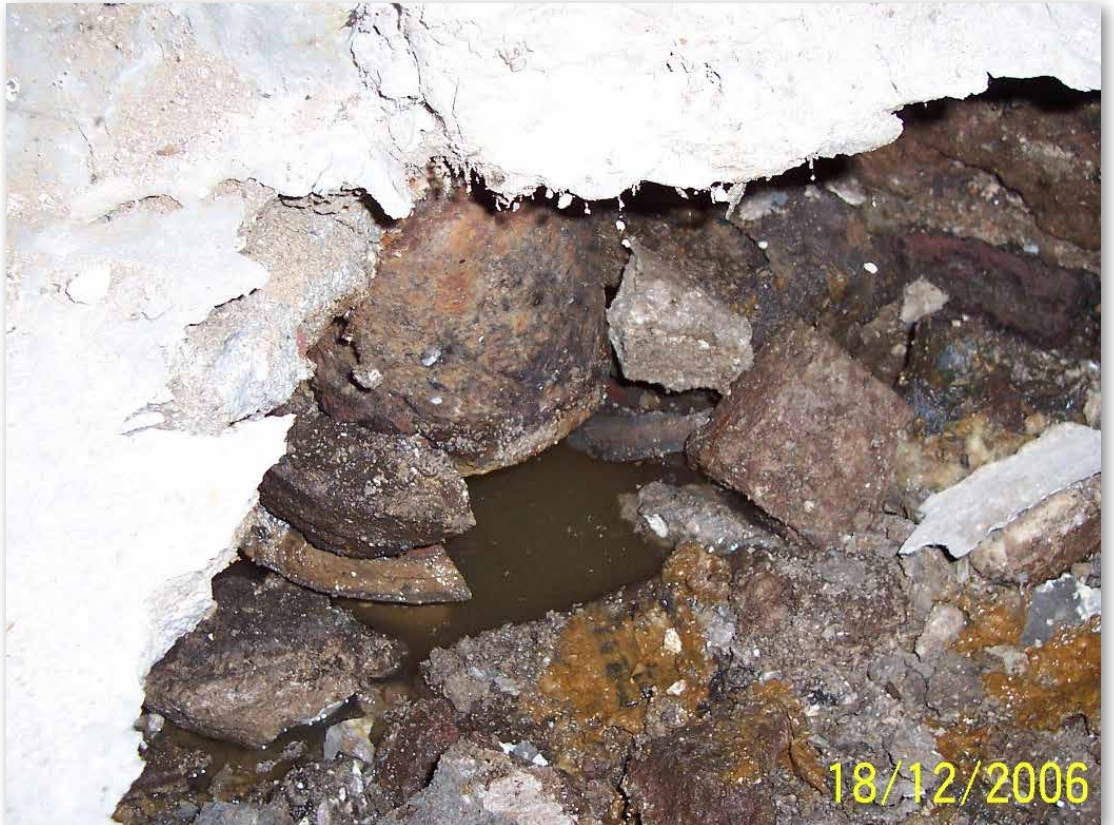
Bild 46: Hohlraum unter der Bodenplatte – Detailansicht zu Bild 45
[Foto: Abwasser-Service Volkner GmbH]

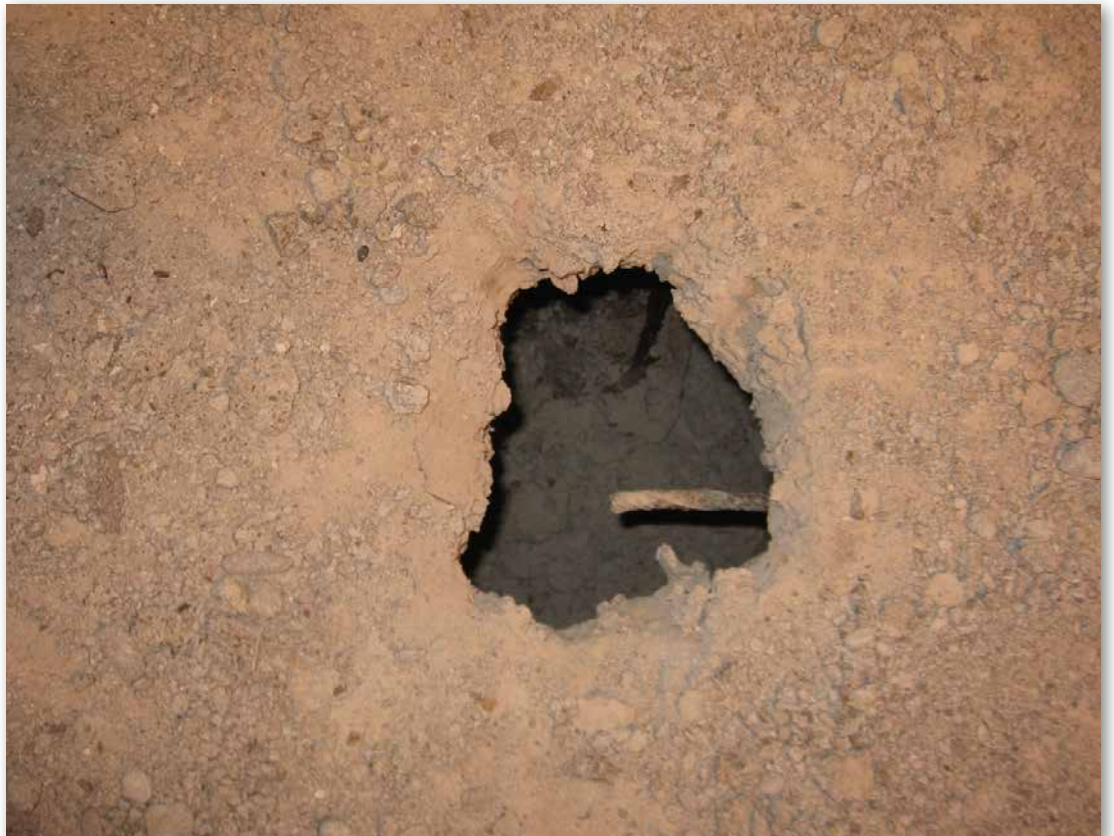
Bild 47: Straßeneinbruch mit unterirdischem Hohlraum im öffentlichen Verkehrsraum
[Foto: Abwasser-Service Volkner GmbH]

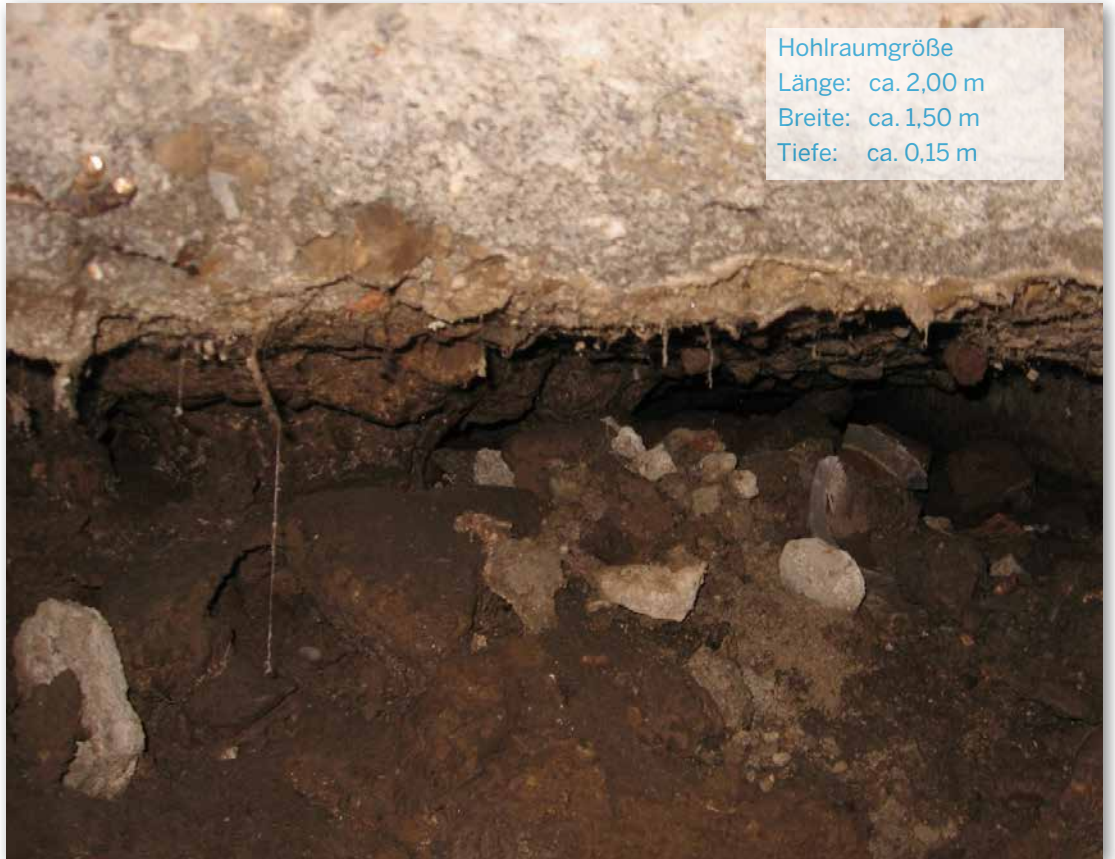
Bild 48: Detailansicht zu Bild 47, Hohlraum im Erdreich [Foto: Abwasser-Service Volkner GmbH]

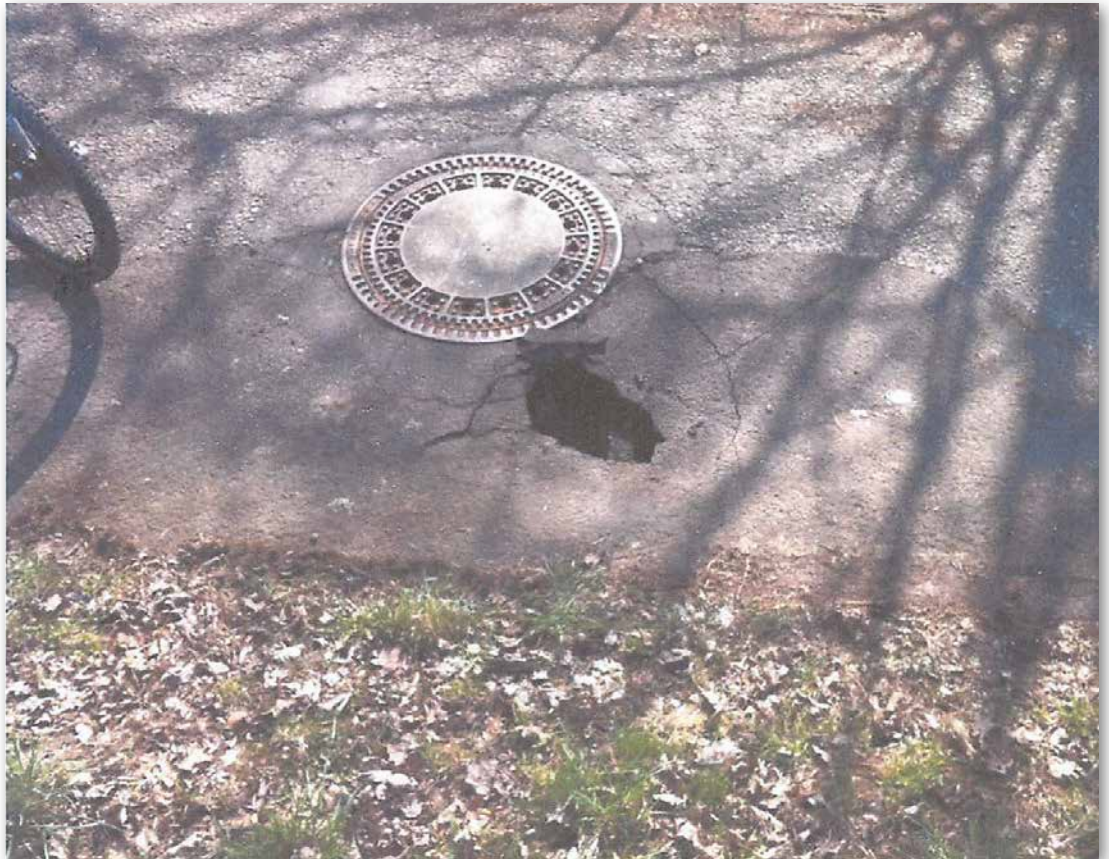
Bild 49: Straßeneinbruch im öffentlichen Verkehrsraum, Beispiel 1 [Foto: SEG Schwerte]

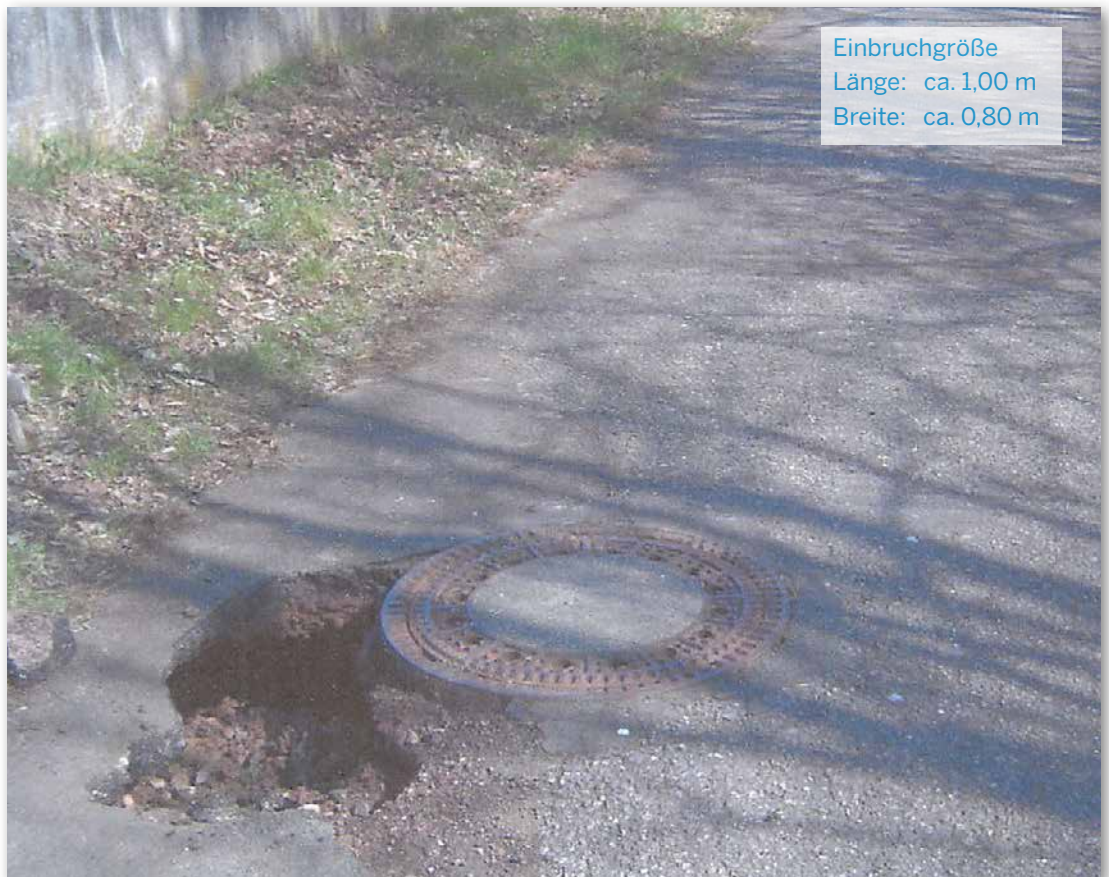
Bild 50: Straßeneinbruch im öffentlichen Verkehrsraum, Beispiel 2 [Foto: SEG Schwerte]

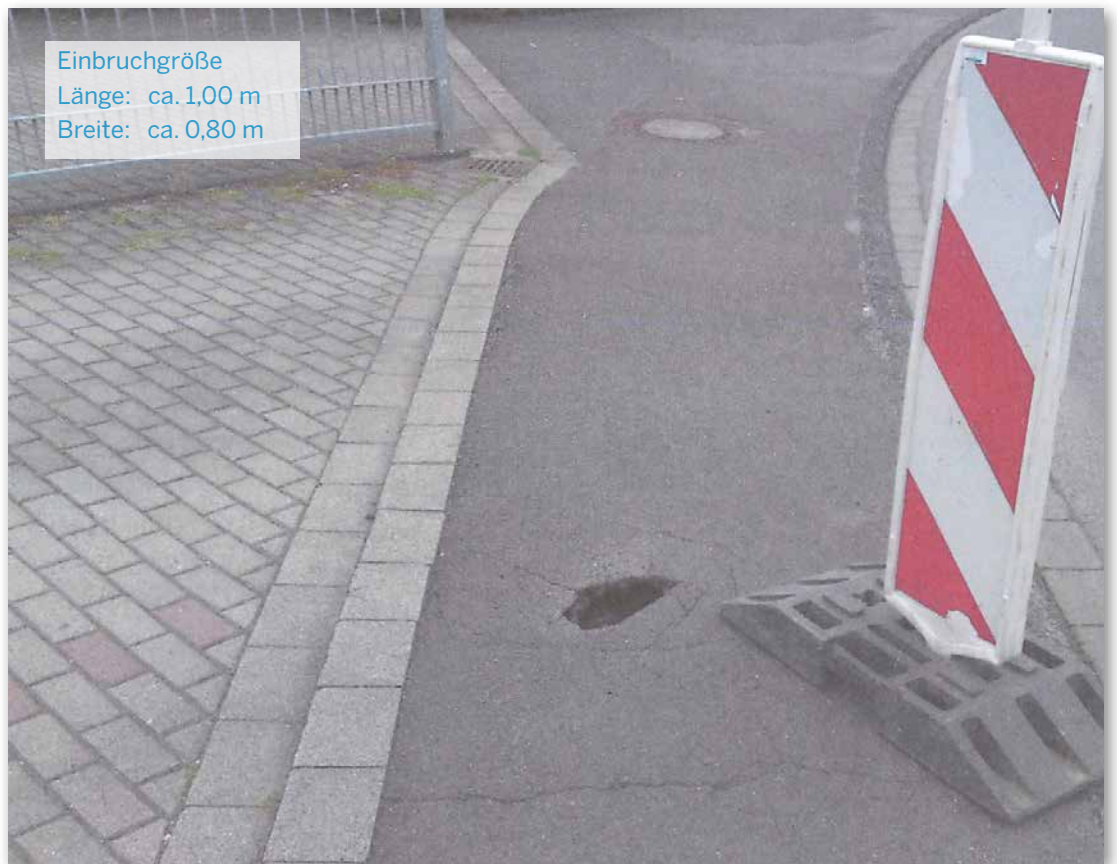
Bild 51: Straßeneinbruch im öffentlichen Verkehrsraum, Beispiel 3 [Foto: SEG Schwerte]

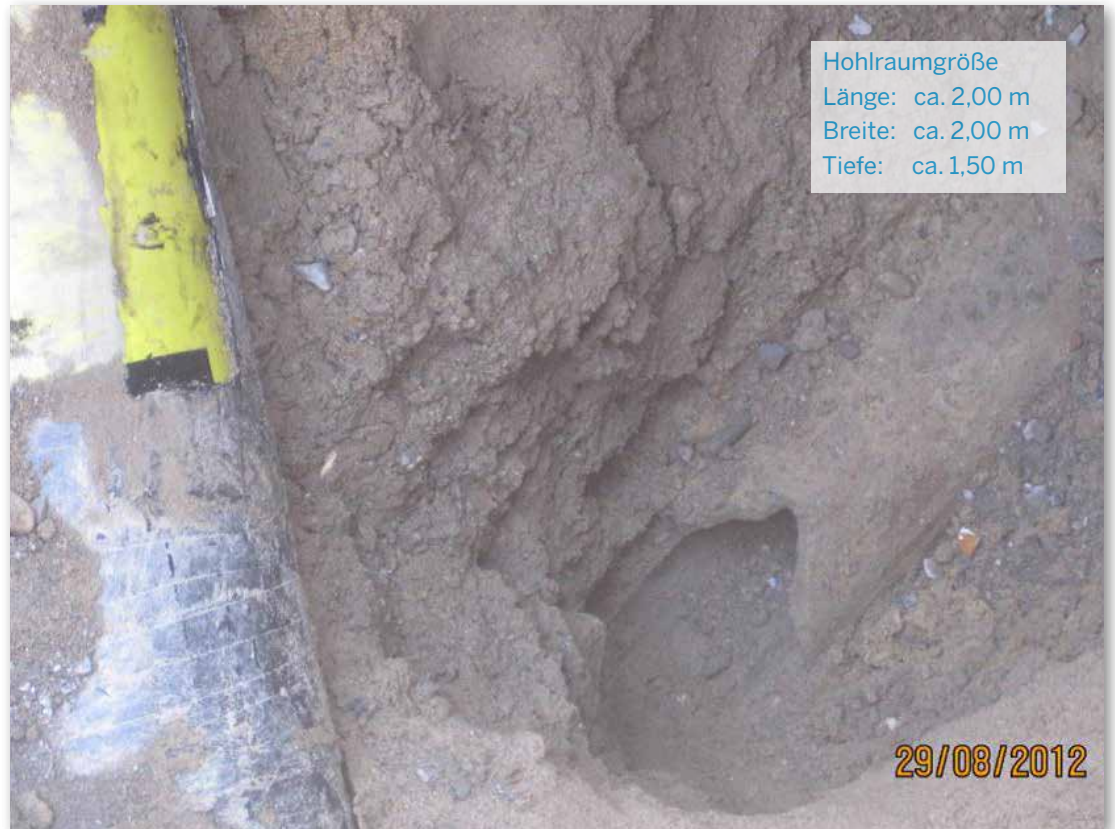
Bild 52: Freigelegter Hohlraum in der Kasparstraße, obere Rohrhälfte der Abwasserleitung in Teilbereichen nicht mehr vorhanden [Foto: Technische Betriebe Solingen]

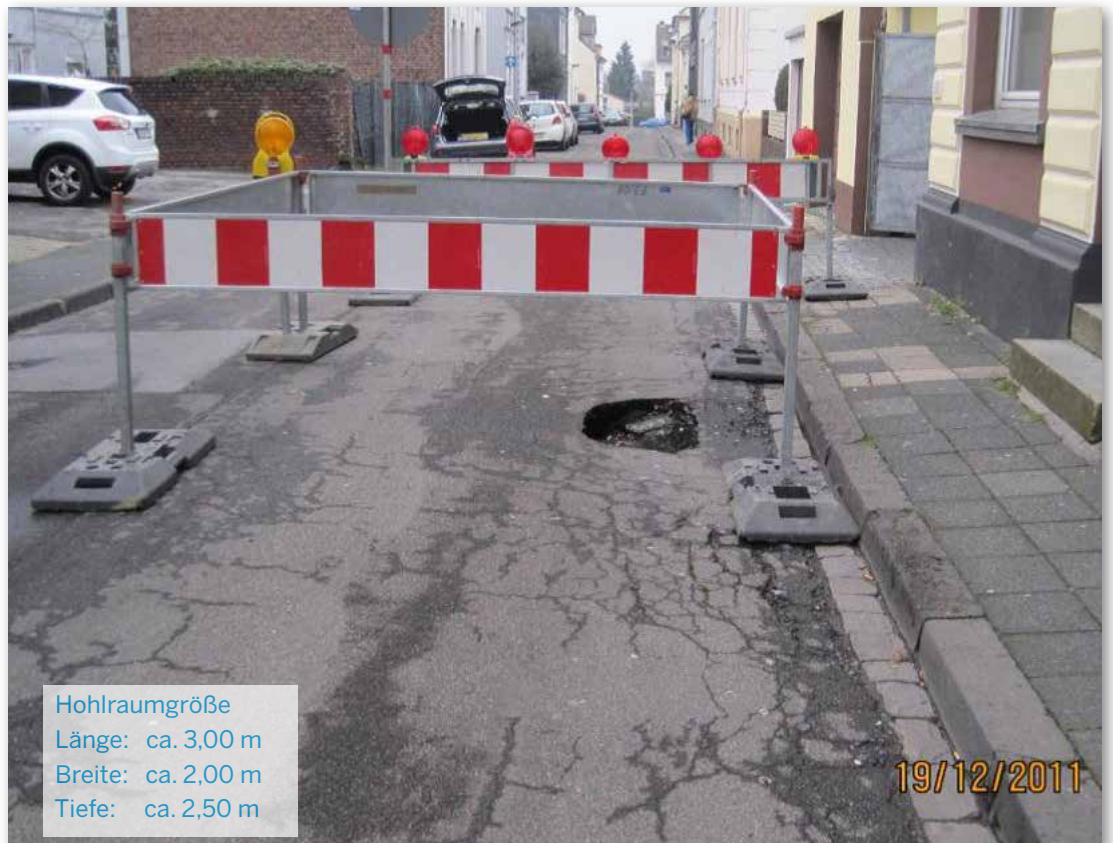
Bild 55: Straßeneinbruch mit unterirdischem Hohlraum in der Goldstraße
[Foto: Technische Betriebe Solingen]

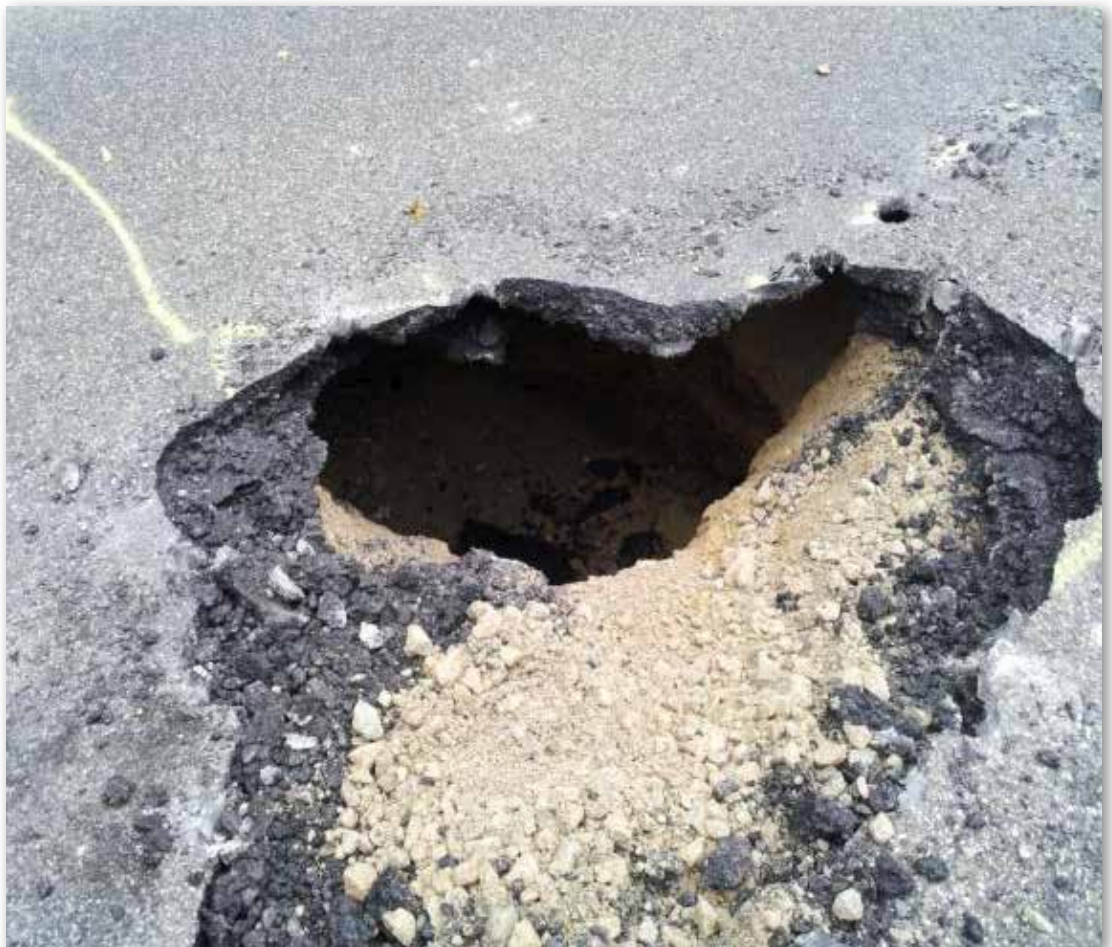
Bild 60: Straßeneinbruch mit unterirdischem Hohlraum in der Viehbachtalstraße [Foto: Technische Betriebe Solingen]

Wie lange die Sperrung dauern wird, ist noch völlig offen, denn der Schaden an der Viehbachtalstraße nimmt immer größere Formen an: Der durch den Einsturz des kreuzenden Abwasserkanals einer Firma entstandene Krater war gestern Nachmittag bereits über fünf Meter tief.

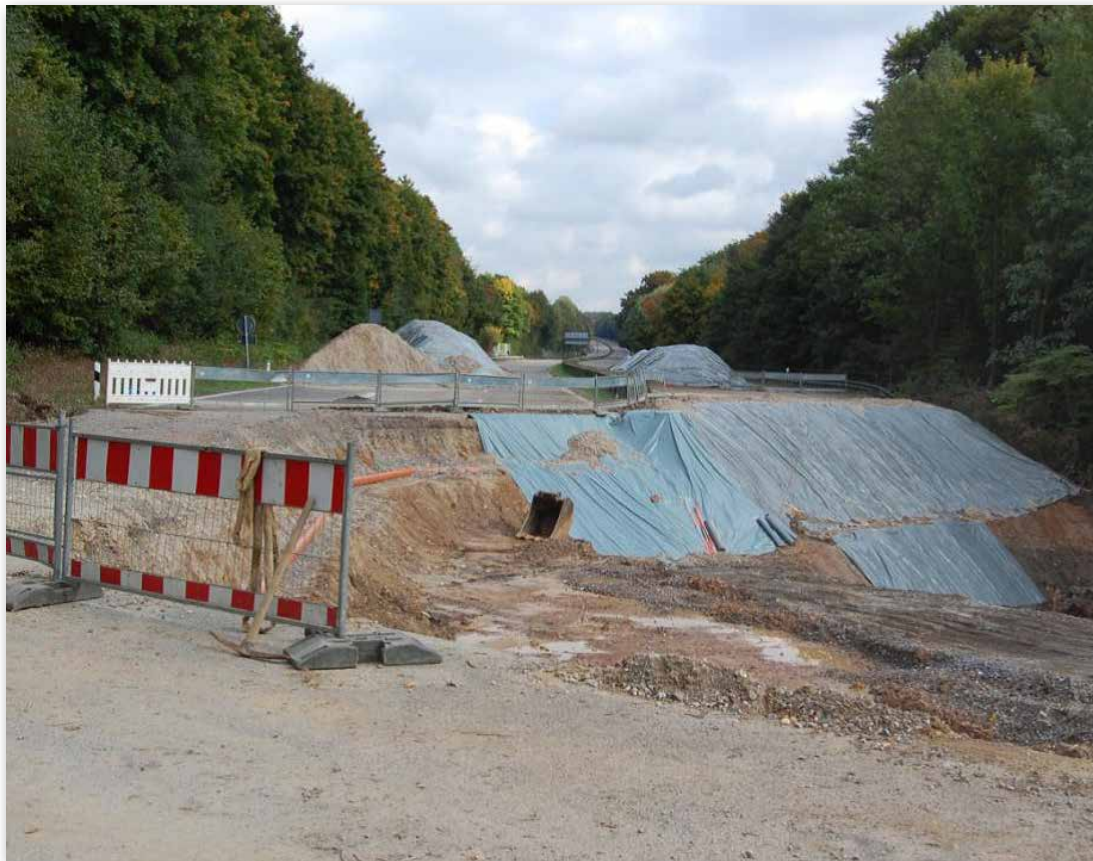
Bild 63: Ansicht der Baustelle auf der Viehbachtalstraße infolge des unterirdischen Hohlraums
[Foto: Technische Betriebe Solingen]

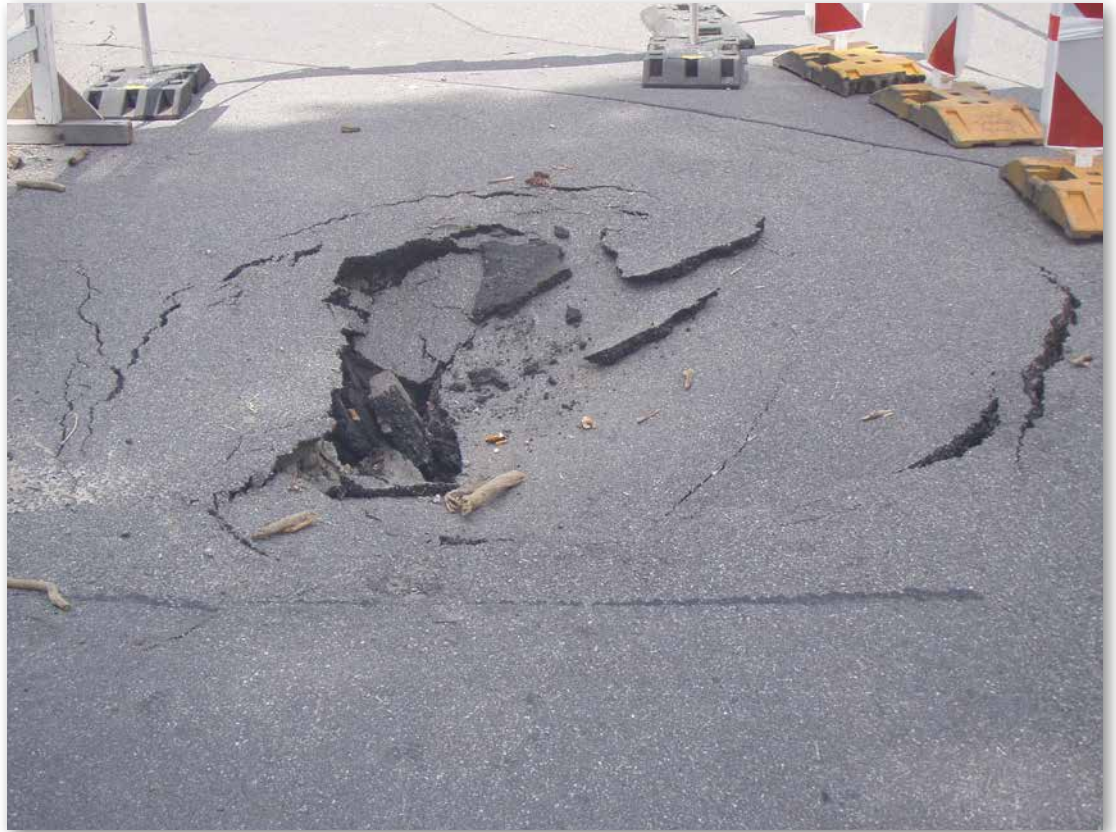
Bild 69: Absackung mit Straßeneinbruch im öffentlichen Verkehrsraum der Gemeinde Much
[Foto: Ingenieurbüro Hartmann GmbH]

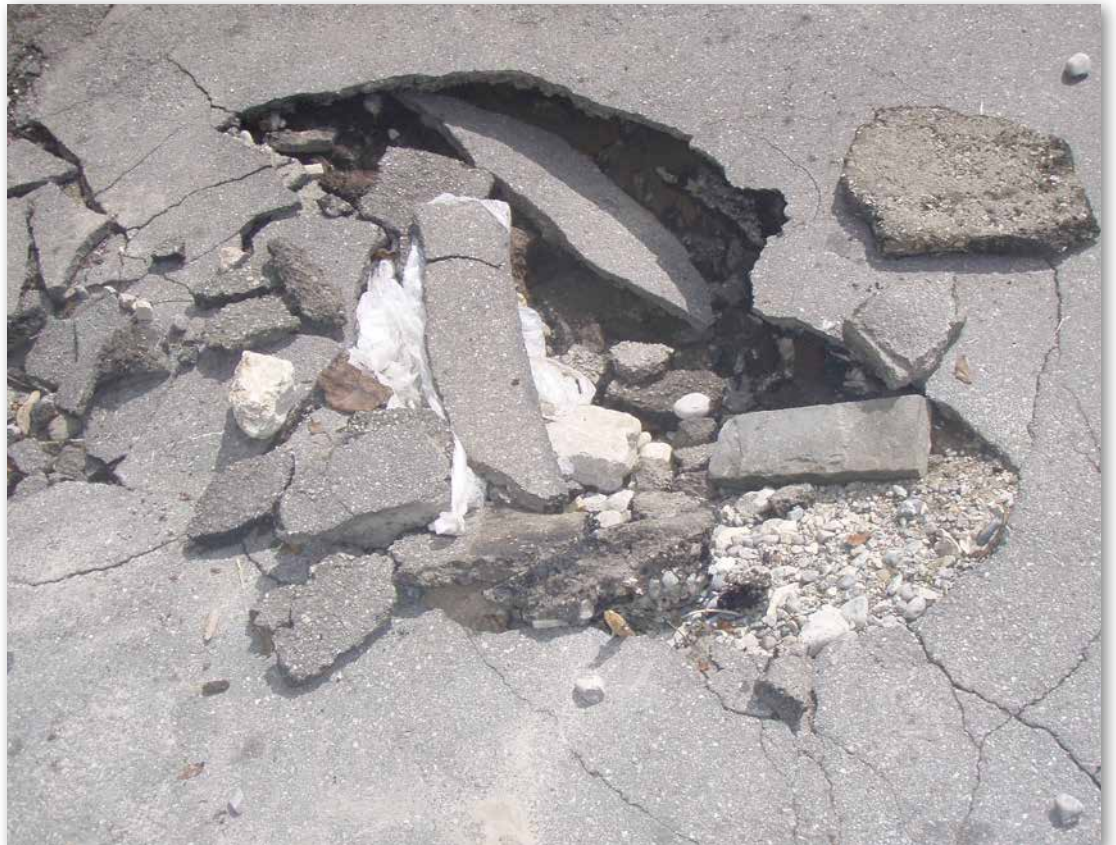
Bild 70: Straßeneinbruch im öffentlichen Verkehrsraum vor Schloss Neuschwanstein
[Foto: Ingenieurbüro Hartmann GmbH]

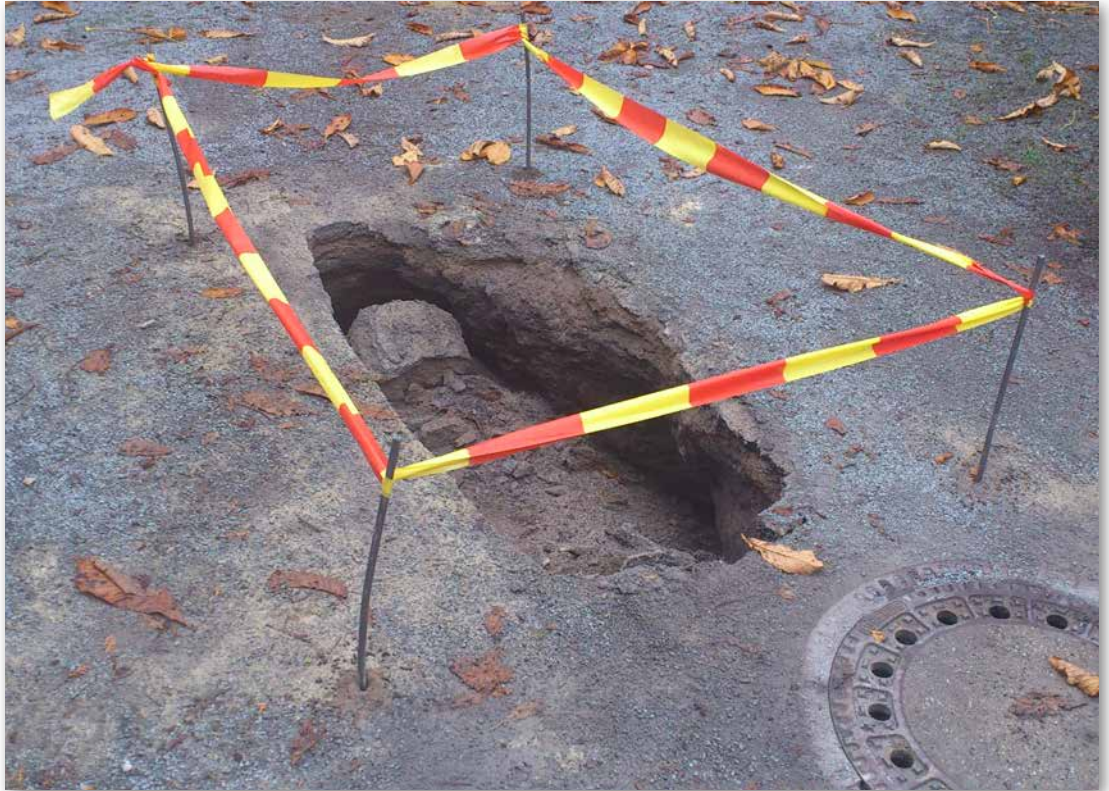
Bild 71: Absackung mit Bodeneinbruch auf einem privaten Grundstück in Castrop-Rauxel
[Foto: Lobbe Entsorgung West GmbH & Co KG]
