Fotodokumentation

Dokumentierte Schadensfälle durch defekte
private Abwasserleitungen

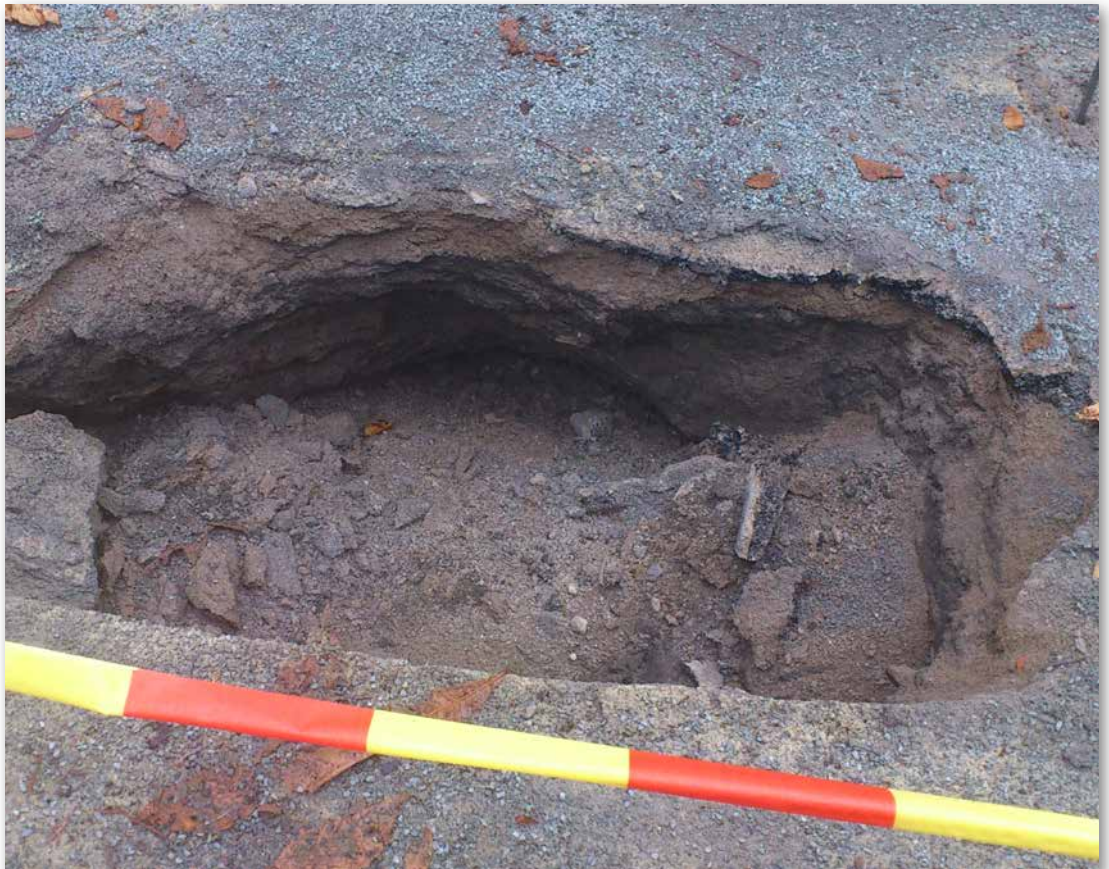
Bild 72: Detailansicht zu Bild 66 [Foto: Lobbe Entsorgung West GmbH & Co KG]

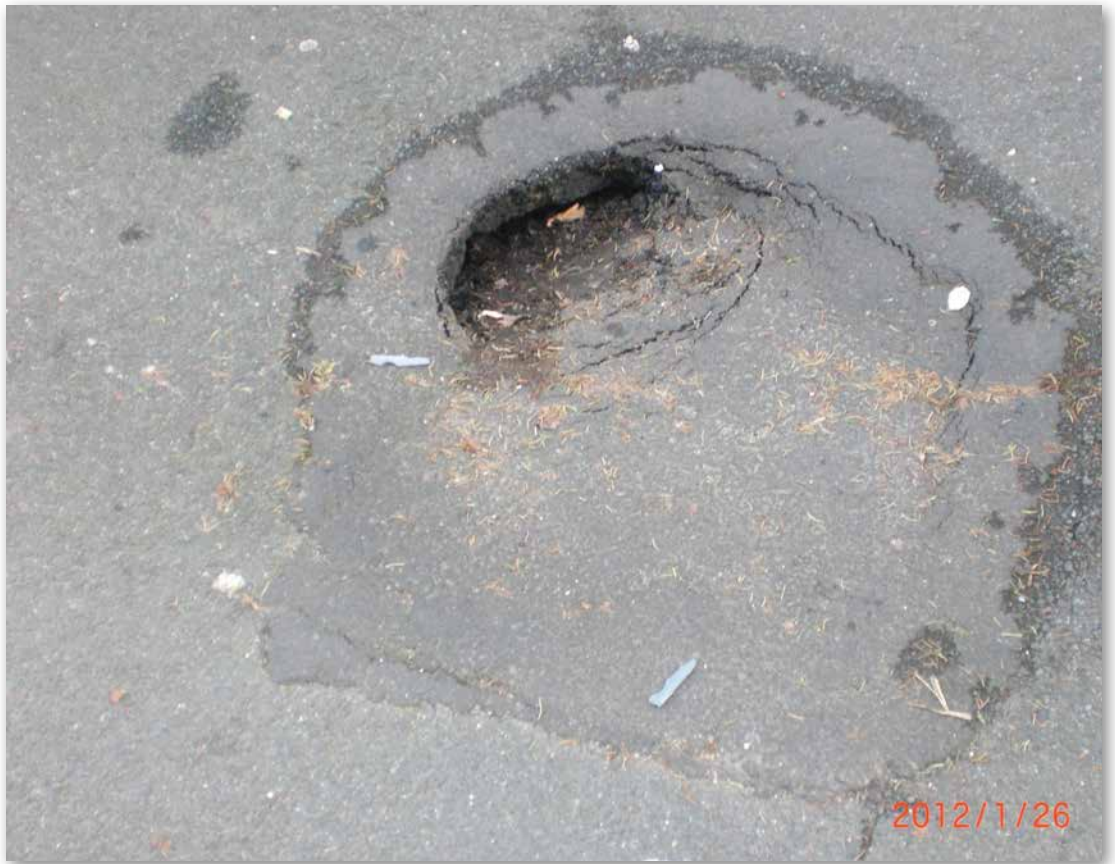
Bild 73: Straßeneinbruch in einer Privatstraße in Gelsenkirchen [Foto: Gelsenrohr Pluska]

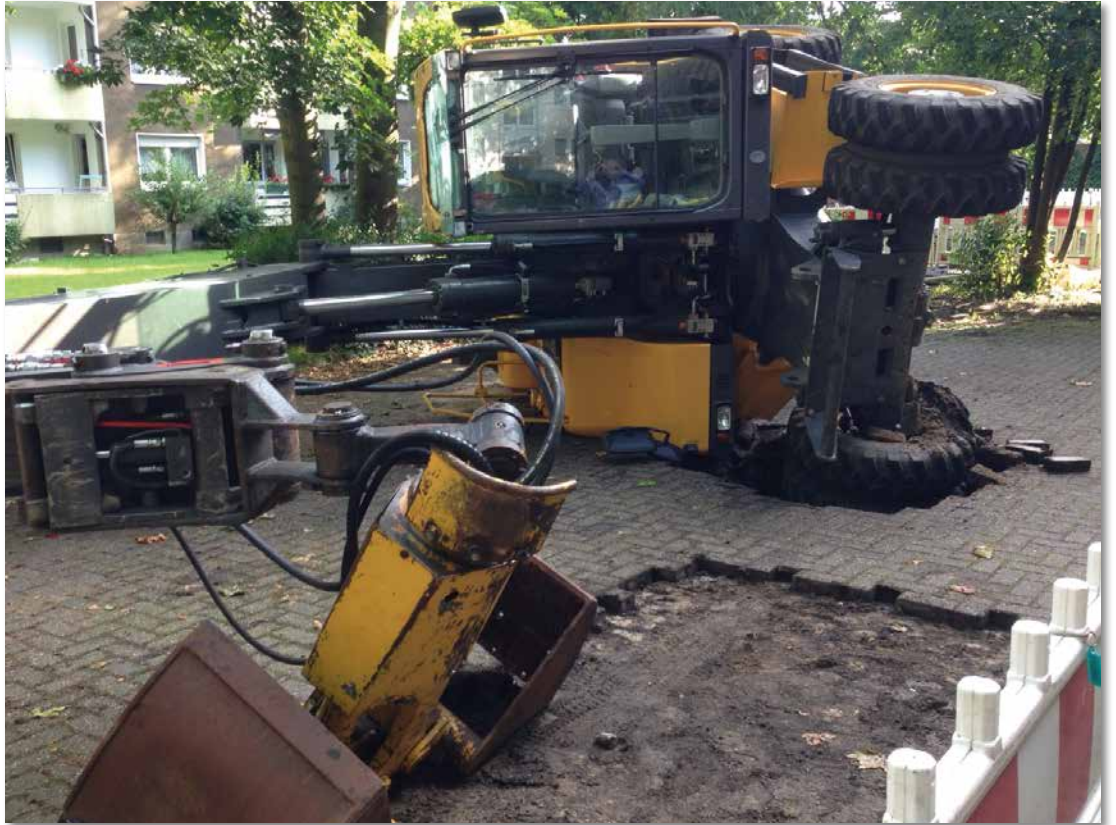
An der Stelle des ermittelten Rohrbruchs wurde an der Oberfläche ein Bagger positioniert, um ein Kopfloch zu erstellen und den Schaden zu beheben. Nach positionieren des Baggers und vor Beginn der Arbeiten brach die Erde auf und der Bagger kippte um.

Die beteiligten Firmen berichteten, dass das Betonrohr aus den 1960er Jahren stammt und völlig ausgespült vorgefunden wurde.

Bild 74: Umgestürzter Bagger infolge eines Tagesbruchs im öffentlichen Verkehrsraum, Ansicht 1
[Foto: Regh Holding GmbH]

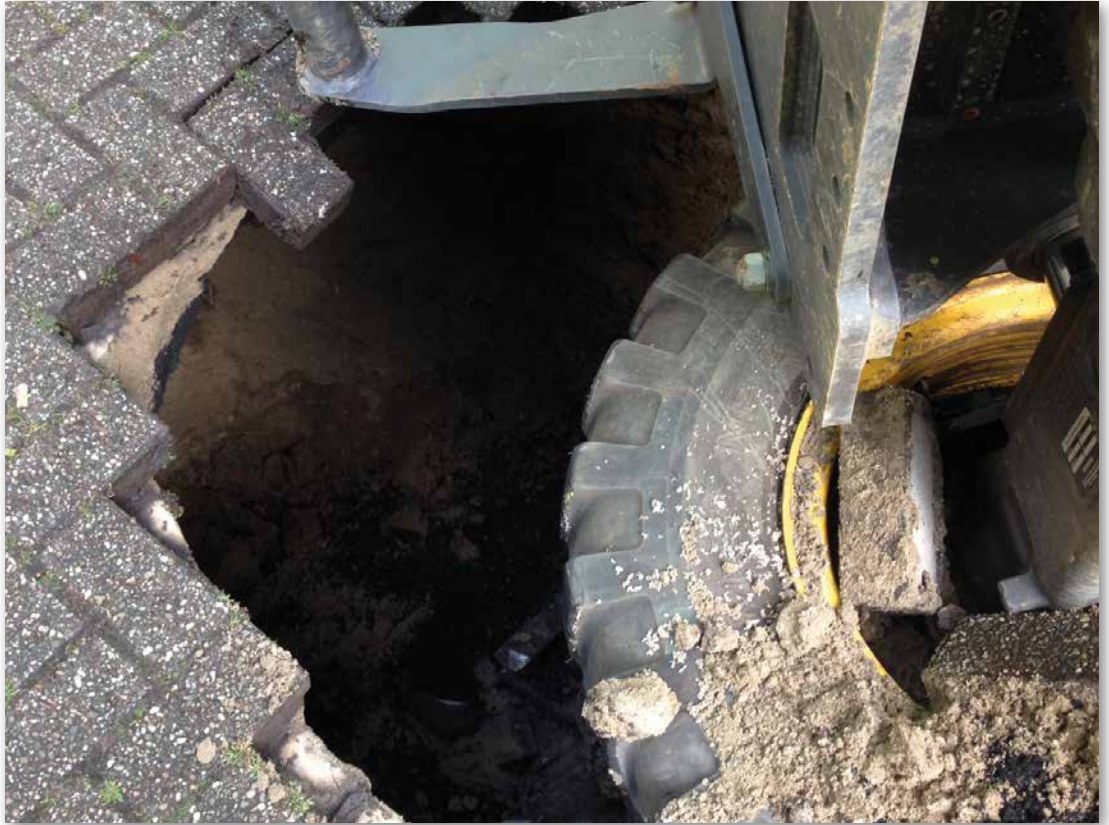
Bild 76: Umgestürzter Bagger infolge eines Tagesbruchs im öffentlichen Verkehrsraum, Ansicht 3
[Foto: Regh Holding GmbH]

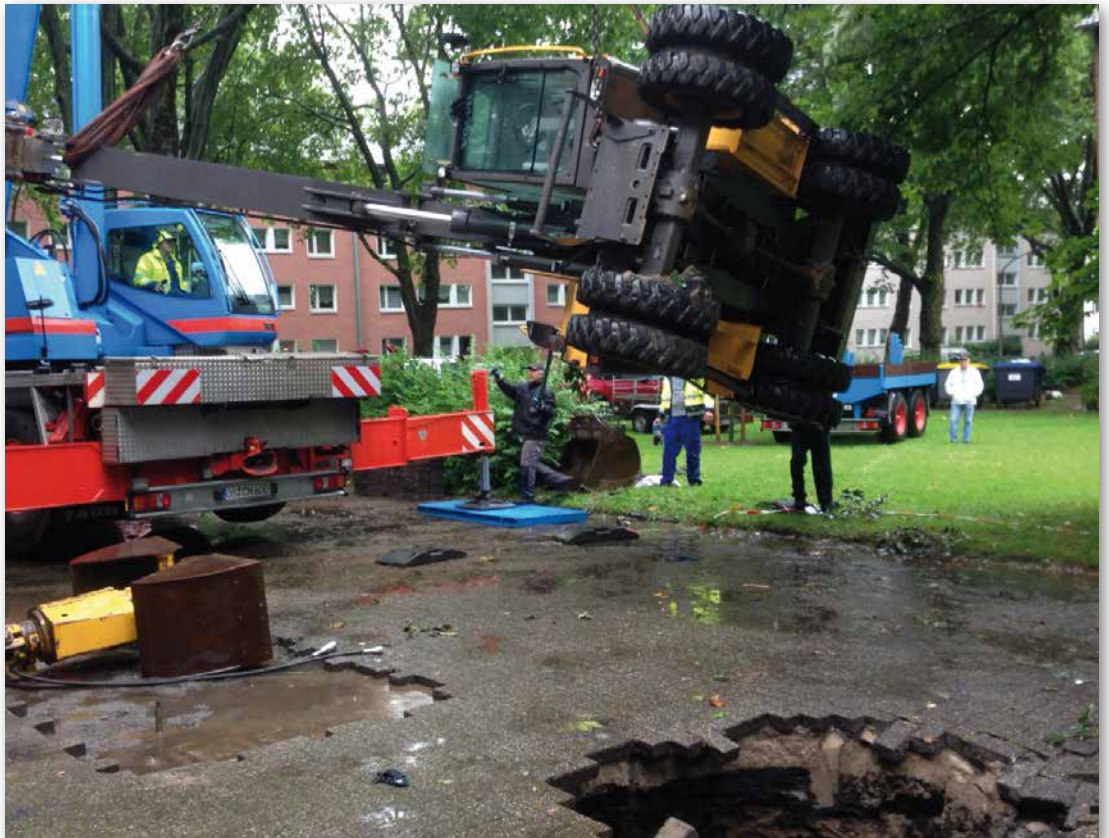
Bild 77: Bergung des Baggers mit einem Kran und Tagesbruch im öffentlichen Verkehrsraum
[Foto: Regh Holding GmbH]

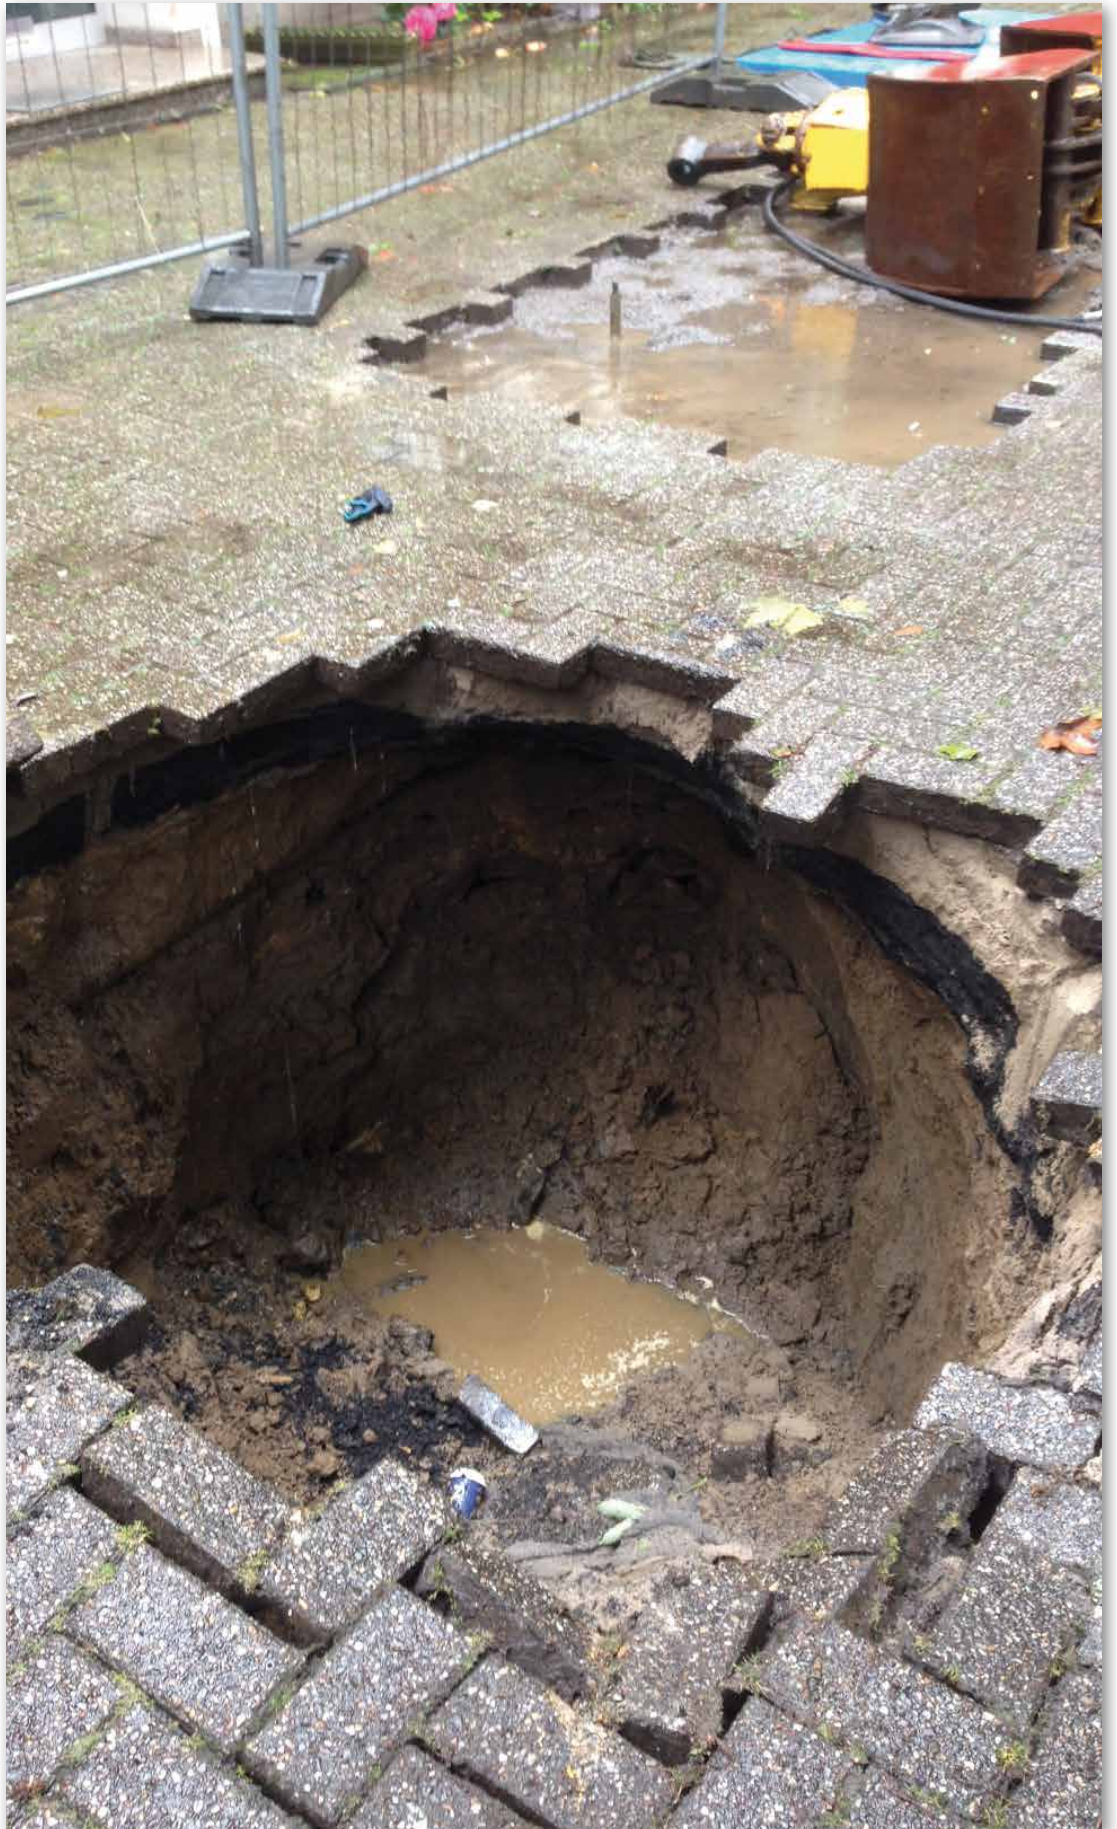
Bild 78: Tagesbruch im öffentlichen Verkehrsraum im Detail [Foto: Regh Holding GmbH]
