**Abschlussbericht
zur weiterführenden
Probenahme und Untersuchung von Böden
in der Umgebung der Deponie Eyler Berg
im Januar 2012**

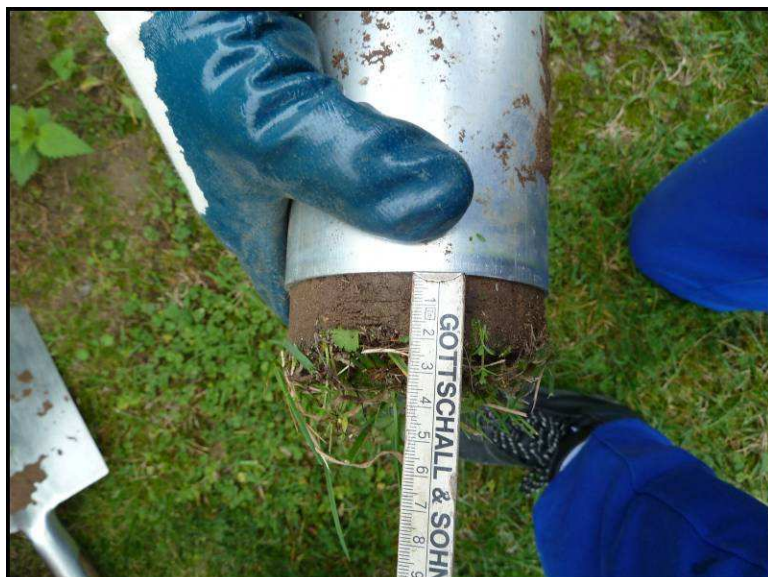
Die oberflächennahen Bodenproben mit einer Beprobungstiefe von 0 – 2 cm wurden mit Stechzylindern aus VA Stahl mit einem Durchmesser 10 cm gewonnen. Zur Probenentnahme wird der einseitig mit einer Fase versehene Metallzylinder mittels Treiberwerkzeug und Kunststoffhammer in den Boden eingetrieben. Nach Ausgraben mittels eines Spatens wird die im Zylinder enthaltene Bodensäule für die Proben 0 – 2 cm um 2 cm herausgedrückt und mit einem Messer abgetrennt.

Bild: Bodenprobenahme mit Stechzylinder

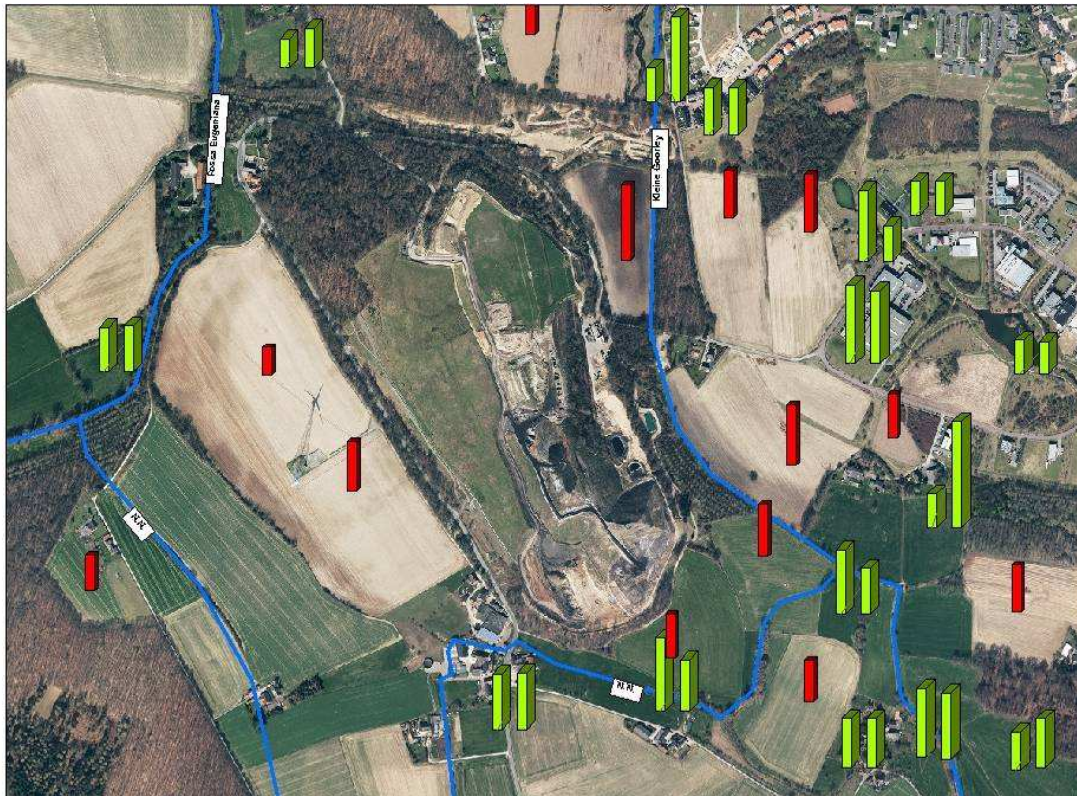
Abbildung 32: Räumliche Verteilung der in Tab. 3 u. 6 dargestellten Blei-Konzentrationen in Böden des Untersuchungsgebietes (rote Balken = Ackerflächen; grüne Balken = Grünflächen, links:0-2 cm, rechts:0-10 cm)

Im Rahmen der Erstuntersuchung waren Ackerböden nicht beprobt worden, da das vorrangige Ziel anfangs im Nachweis liegen musste, ob überhaupt ein Einfluss der Deposition auf die Bodenkonzentration im Nahbereich der Deponie feststellbar ist. Das LANUV hat sich daher zunächst auf die Beprobung ungestörter Grünlandflächen konzentriert. Bei der tiefendifferenzier-ten Betrachtung insbesondere der Bleigehalte von drei in unmittelbarer Deponienähe gelegenen Standorten konnte seinerzeit auf Grund der festgestellten Anreicherungen im obersten Horizontbereich eine solche Beeinflussung nachgewiesen werden. Bei den nun im weiteren Umfeld untersuchten **Grünlandflächen** ist diese Auffälligkeit nicht mehr eindeutig erkennbar (Tabelle 6 und Abbildung 32).

Auf den in östlicher Richtung gelegenen Flächen finden sich mit zunehmender Entfernung von der Deponie deutlich niedrigere Gehalte, die sich darüber hinaus auch nicht mehr bezüglich der Entnahmetiefe unterscheiden. Diese Feststellung bestätigt die Annahme, dass ein Einfluss der Staubniederschläge bzw. der darin enthaltenen Schwermetalle auf die Bodenkonzentrationen in weiterer Entfernung von der Deponie nicht mehr erkennbar ist (siehe Abbildungen 32 und 34).

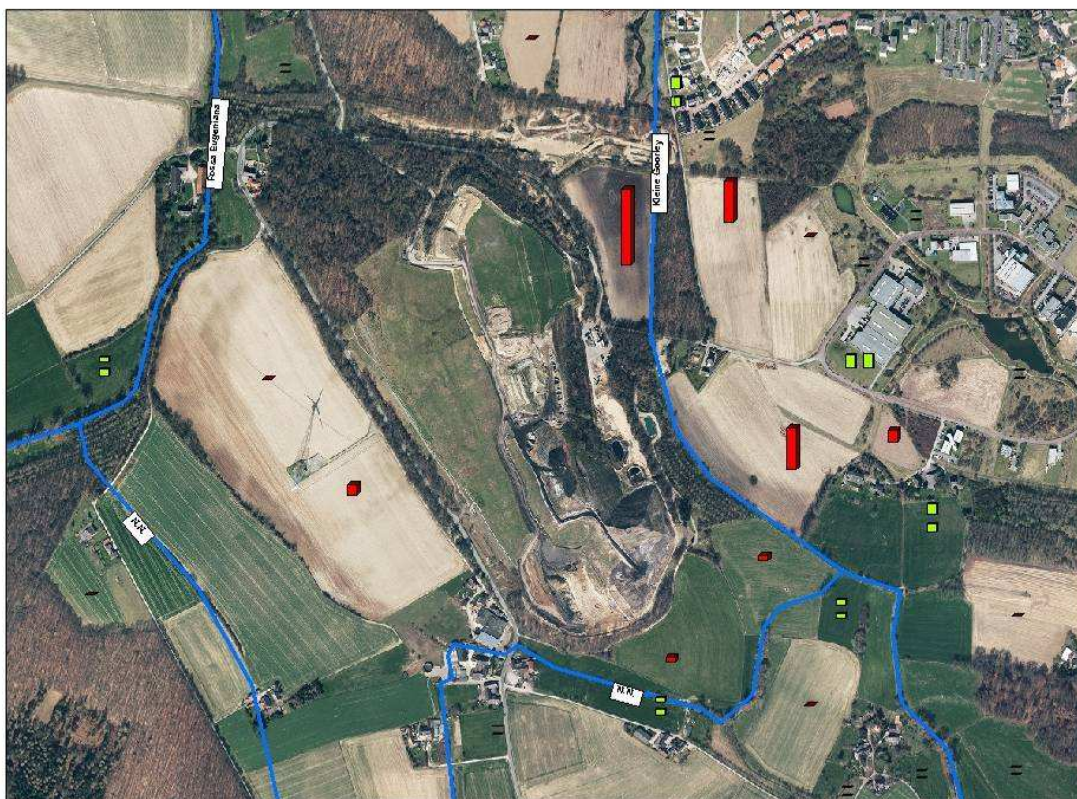
Abbildung 33: Räumliche Verteilung der in Tab. 5 u. 8 dargestellten PCB₆-Konzentrationen in Böden des Untersuchungsgebietes (rote Balken = Ackerflächen; grüne Balken = Grünflächen, links:0-2 cm, rechts:0-10 cm)

Gehalt nachgewiesen, woraufhin weitere Proben zur räumlichen Eingrenzung dieser Auffälligkeit untersucht wurden (Tabelle 5). Der Verdacht, dass es auf der direkt östlich der Deponie gelegenen Ackerflächen zu PCB und PCDD/F-Einträgen gekommen sein muss, wird durch die Untersuchung bestätigt und weitgehend räumlich eingegrenzt (siehe Abbildung 33). Für die gemessenen organischen Schadstoffe existieren anzuwendende Beurteilungswerte für Ackerböden z.Zt. noch nicht.

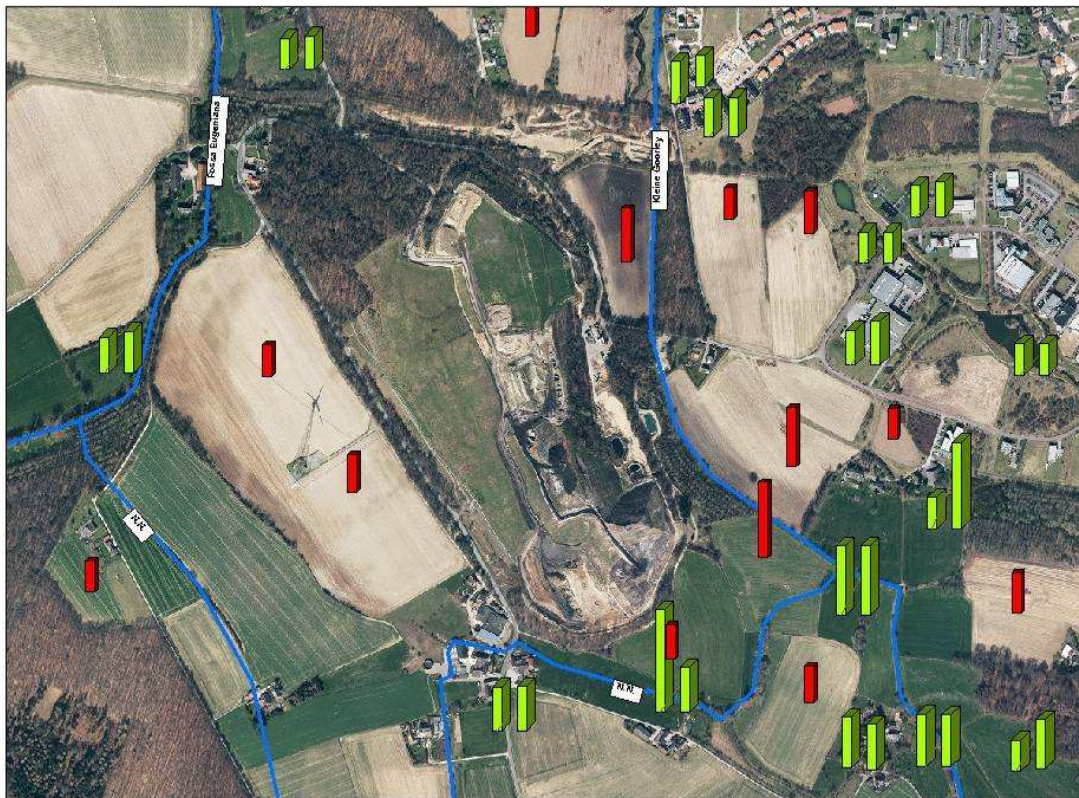
Die tendenziell höchsten Schwermetallgehalte unter Grünlandnutzung finden sich, wie am Beispiel des Cadmiums dargestellt, im südöstlichen Untersuchungsbereich, allerdings ist es dort auch nicht ausgeschlossen, dass eine Beeinflussung durch Überschwemmungen stattgefunden haben kann.

Abbildung 34: Räumliche Verteilung der in Tab. 3 u. 6 dargestellten Cadmium-Konzentrationen in Böden des Untersuchungsgebietes (rote Balken = Ackerflächen; grüne Balken = Grünflächen, links:0-2 cm, rechts:0-10 cm)

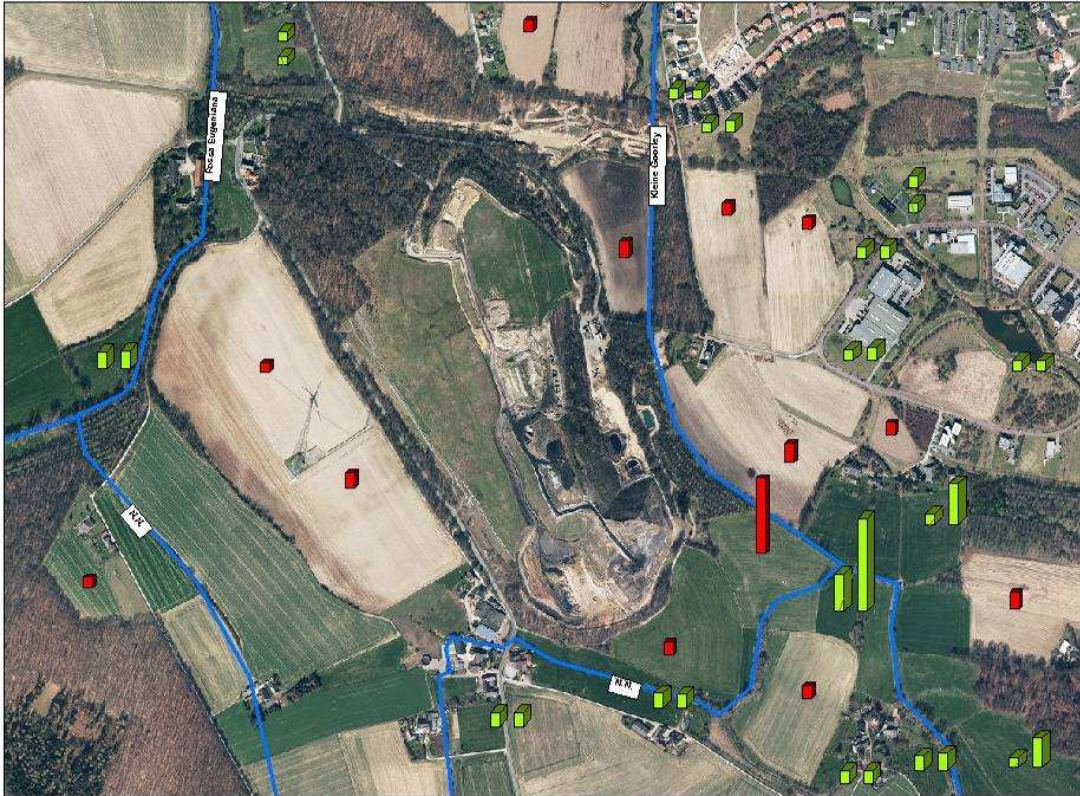
Aus der Untersuchung auf Arsen wird eine Auffälligkeit geogenen Ursprungs im Untersuchungsraum erkennbar. Wie aus Abbildung 35 erkennbar, wurden in Böden einiger südöstlich der Deponie gelegener Flächen hohe Arsengehalte vorgefunden, was in einem Fall zu einer Überschreitung des Maßnahmenwertes für Grünlandflächen führte. Anders als bei einer ursächlichen Beeinflussung durch Depositionen abgelagerter Stäube von der Deponie anzunehmen, sind hier aber die Gehalte in tieferen Schichten tendenziell höher als in den obersten Schichten, was die Annahme nahelegt, dass diese Anreicherungen durch natürliche Bodenprozesse verursacht wurden. Solche Erscheinungen sind häufig auf (ehemals) grundwasserbeeinflussten Standorten mit inselartig vorkommenden Eisenanreicherungen, die oft auch mit erhöhten Gehalten von Arsen vergesellschaftet sind, zu beobachten.

Abbildung 35: Räumliche Verteilung der in Tab. 3 u. 6 dargestellten Arsen-Konzentrationen in Böden des Untersuchungsgebietes (rote Balken = Ackerflächen; grüne Balken = Grünflächen, links:0-2 cm, rechts:0-10 cm)

- Gefahrenbezogene Prüf- und Maßnahmenwerte gemäß BBodSchV werden mit Ausnahme einer Besonderheit bei Arsen nicht überschritten.
- Die vorgefundenen erhöhten Arsenkonzentrationen in einigen Bodenproben sind geogen verursacht. Hier werden zur Vermeidung von Futtermittelbelastungen anbautechnische Maßnahmen, die von den zuständigen Behörden des Kreises Wesel mit der Landwirtschaftskammer abzustimmen sind, empfohlen.

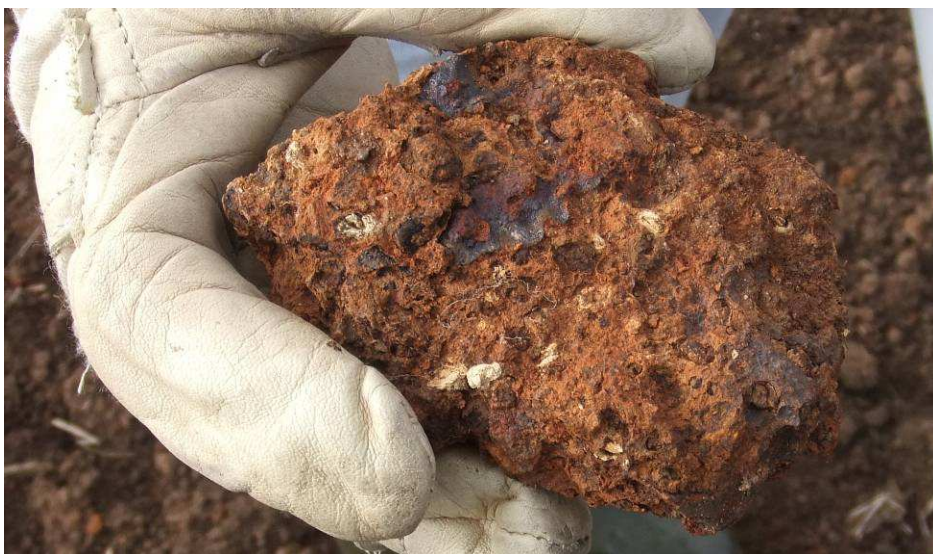
Zur Ursachenklärung wurde auf den Flächen der höchsten vorgefundenen Gehalte eine Ortsbegehung mit Bodenkundlern des Geologischen Dienstes NRW durchgeführt. Bei der bodenkundlichen Profilaufnahme wurden deutliche, z.T. verfestigte Eisenanreicherungen in den Böden dieser Flächen festgestellt (siehe Abbildung 36).

Abbildung 36: Eisenkonkretionen, die in der Pflugsohle der Begehungsfäche vorgefunden wurde

Aus dem Material der Hochflutlehme haben sich Gleye entwickelt, die örtlich inselartig deutliche Eisenanreicherungen aufweisen. Das Grundwasser ist > 2 m abgesenkt. Die Eisenanreicherungen dieser inselartig vorkommenden Brauneisengleye sind bänderförmig verfestigt. Zum Teil wurden sie bei der Bodenbearbeitung in den Pflughorizont eingearbeitet und liegen hier als rostfarbene verfestigte Bröckel von Nuss- bis Faustgröße vor. Die deutlich wellige Oberfläche sowie die Reste des Anreicherungshorizontes lassen vermuten, dass hier in früherer Zeit das Material als Raseneisenstein abgebaut wurde und wir heute nur noch Reste dieses Vorkommens finden.
