**Abschlussbericht
zum Amtshilfeersuchen vom 8.9.2011
der Bezirksregierung Düsseldorf**

**Probenahme und Untersuchung am 21.9./3.11.2011
in der Umgebung der Deponie Eyler Berg**

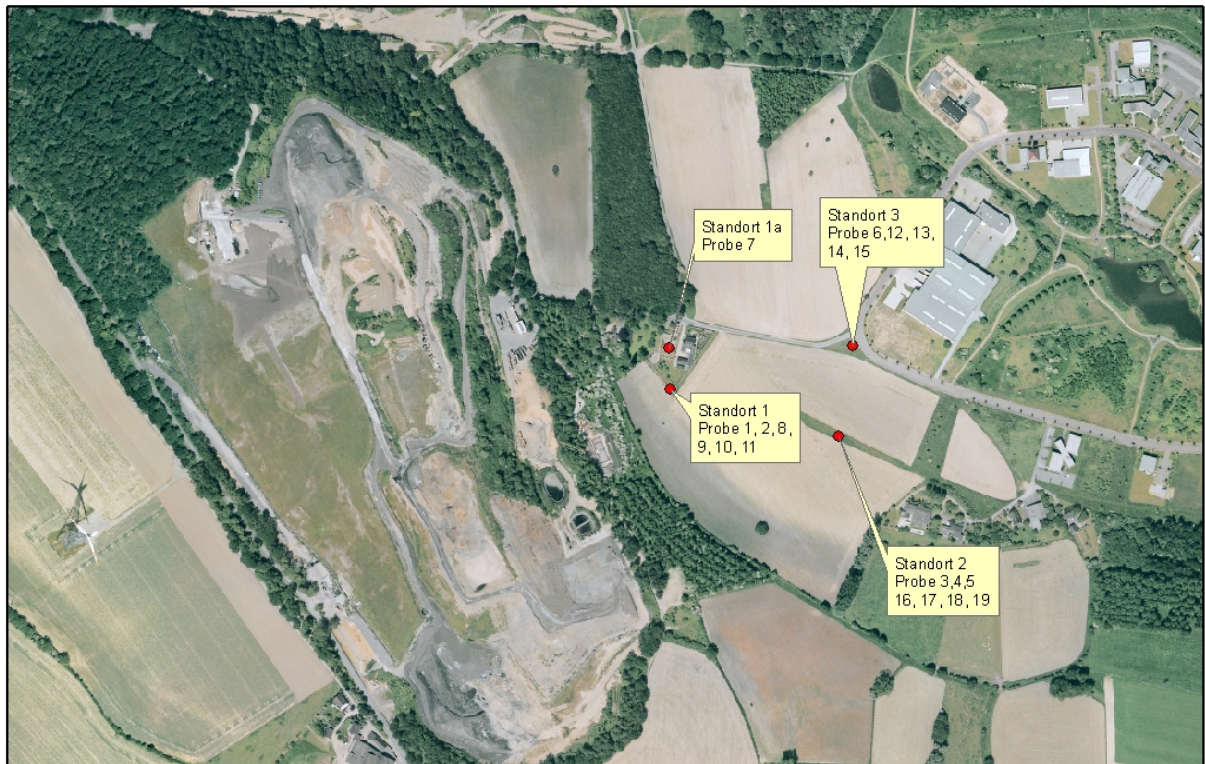
Bild 1: Probenahmeplan

Die Probenahmestellen wurden mit der Bezirksregierung abgestimmt und sind im folgenden Lageplan eingezeichnet.

Da bei der Schwermetallanalyse unplausible Werte für Cadmium festgestellt wurden, erfolgte zu deren Verifizierung am 03.11.2011 eine zweite Probenahme an den gleichen Probenahmestellen (siehe Bild 1), an denen die oberflächennahen Proben am 21.9.2011 gezogen wurden. Bei der Probenahme am 3.11.2011 wurde für die Beprobung der oberflächennahen Probe neben dem Standardprobenahmegerät (PNG 61) zu Prüfzwecken eine weitere Gerätschaft (PNG 32) verwendet. Darüber hinaus fand eine zusätzliche Differenzierung in die Tiefenschichten 0 – 2 cm und 2 – 4 cm statt.

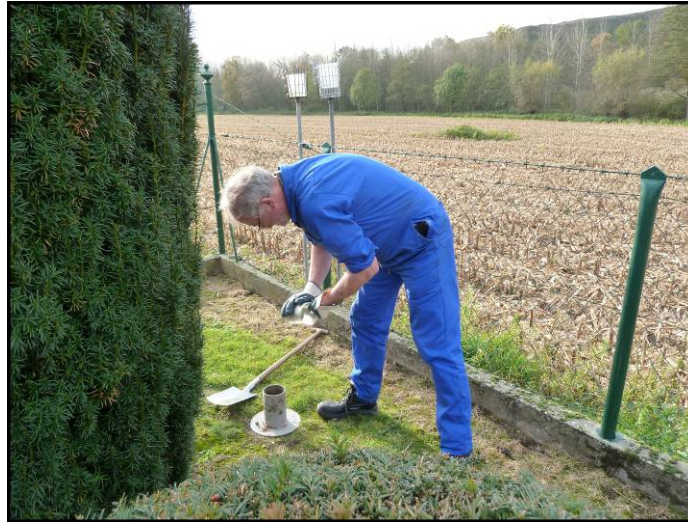
Bild 2: Probenahme Standort 1, Proben 1, 8, 9, 10, 11, Rasenfläche im Hausgarten Eyller-Berg-Straße 343

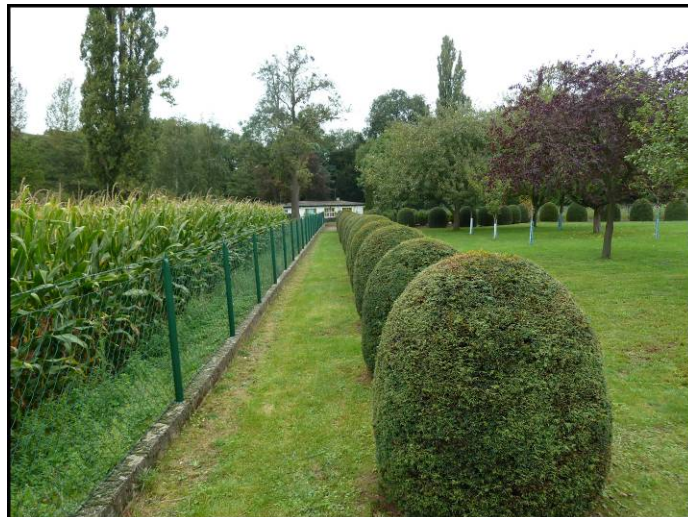
Bild 3: Probenahme Standort 1, Probe 2, Rasenfläche entlang der Grundstücksgrenze Eyller-Berg-Straße 343

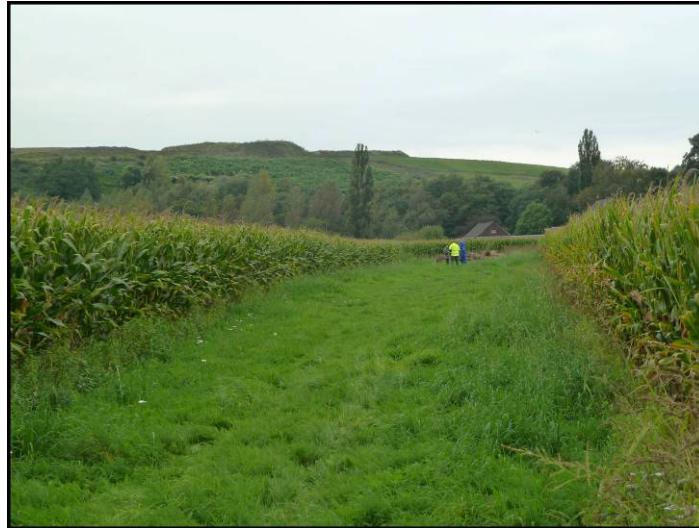
Bild 4: Probenahme Standort 2 Proben 3,4,5,16,17,18,19 Grünlandstreifen zwischen zwei Maisäckern Carl-Friedrich-Gauß-Straße

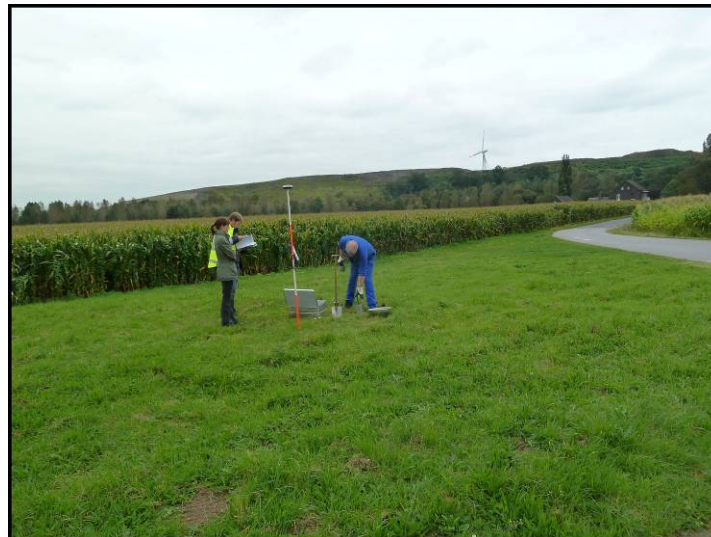
Bild 5: Probenahme Standort 3, Proben 6, 12, 13, 14, 15 Grünfläche an der Straßeneinmündung Eyler-Berg-Straße und Carl-Friedrich-Gauß-Straße

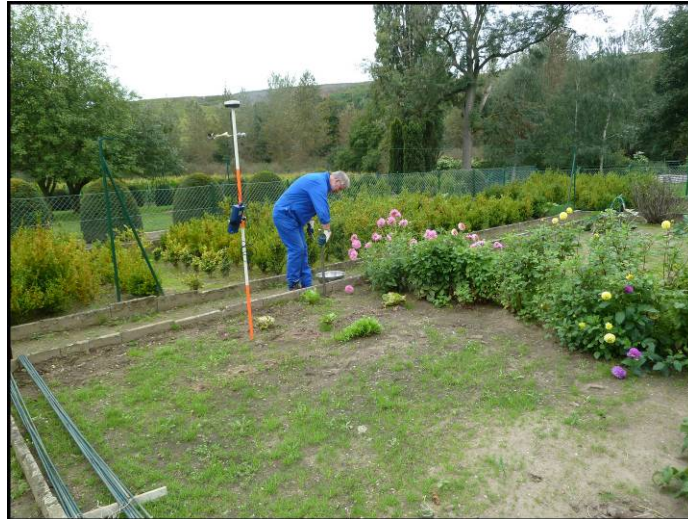
Bild 6: Probenahme Standort 1a, Probe 7 Gemüsebeet Hausgarten Eyller-Berg-Straße 343

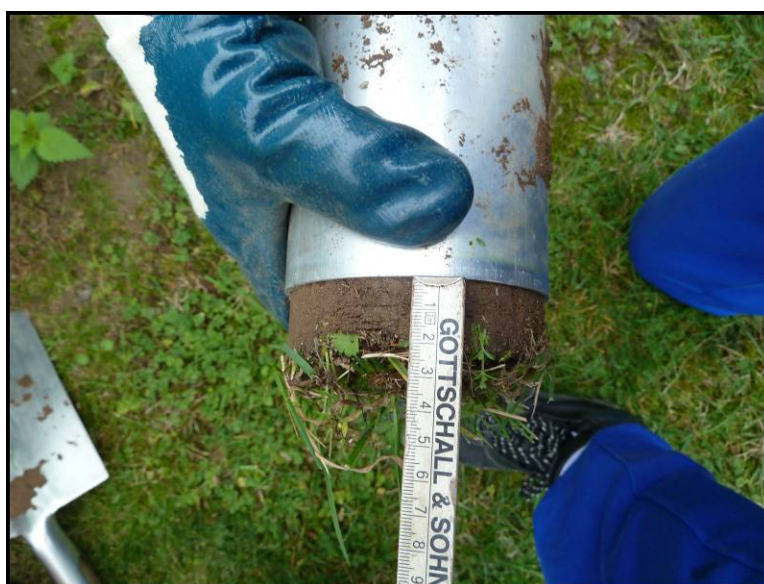
Die oberflächennahen Bodenproben mit einer Beprobungstiefe von 0 – 2 cm und 2 – 4 cm wurden mit Stechzylindern mit einem Durchmesser von 9 cm (PNG 32) und 10 cm (PNG 61) entnommen. Zur Probenentnahme wird der einseitig mit einer Fasse versehene Metallzylinder mittels Treiberwerkzeug und Kunststoffhammer in den Boden eingetrieben. Nach Ausgraben mittels eines Spatens wird die im Zylinder enthaltene Bodensäule für die Proben 0 – 2 cm um 2 cm herausgedrückt und mit einem Messer abgetrennt. Für die Proben 2 – 4 cm wird dieser Vorgang wiederholt, so dass eine weitere Probe mit einer Schichtdicke von 2 cm gewonnen wird.

Bild 7: Bodenprobenahme mit Stechzylinder
