Monitoring zu Renaturierungsmaßnahmen und Wiederbesiedlungsquellen

Anhang A1: Steckbriefe zu den Untersuchungen
zu leitbildkonformen Biozönosen

[LANUV-Fachbericht 121](#)

Steckbrief	Blögge		Leitbildkonforme Biozönose
MST Nr.: 618901 (A 22) oh Paradiese	PNA: 20199000581		Datum: 09.05.2019

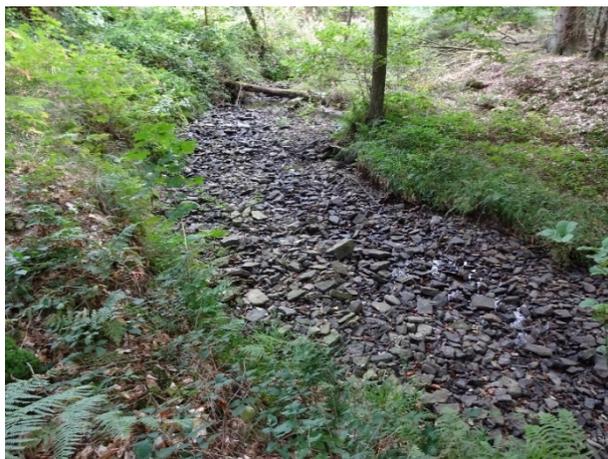
Der Hitzesommer 2018 hat zu einer Austrocknung des oberen Gewässerabschnittes im Bereich der Probestelle „Glashüttenweg – Waldparkplatz Giesmecke“ geführt. Im August 2018 waren nur noch einzelne feuchte Bereiche sowie kleine Restwasserpools vorhanden, die jedoch keine Verbindung untereinander mehr hatten. Um die Folgen für die Lebensgemeinschaft und den 2018 bestätigten Strahlursprung zu untersuchen, wurde die Probestelle sowie die operative WRRL Probestelle „(R15a) vor Mdg. in die Ruhr“ im April 2019 biologisch untersucht.

Abbildung 1: Probestelle „Glashüttenweg – Waldparkplatz Giesmecke“ im August 2018, aufwärts.

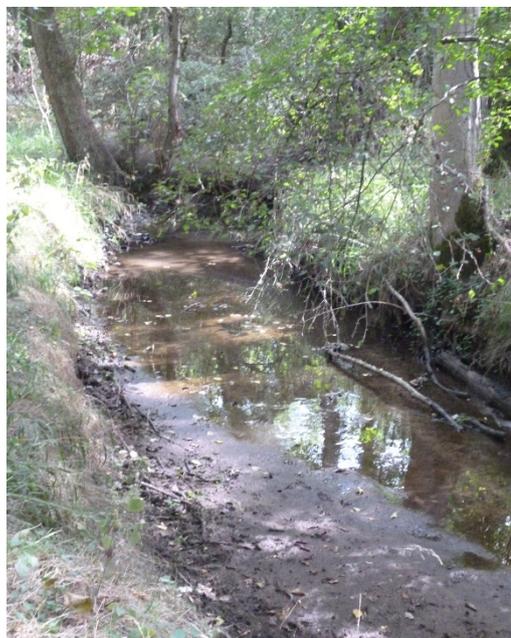
Im Gesamtergebnis kann der Bereich an der Ibbenbürener Aa auch im Jahr 2019 als Strahlursprung bestätigt werden. Der Abschnitt kann als Wiederbesiedlungsquelle für den weiteren Verlauf der Ibbenbürener Aa dienen, wenn diese noch weiter renaturiert wird.

Abbildung 2: Probestelle „Aatal“ im September 2018, abwärts.

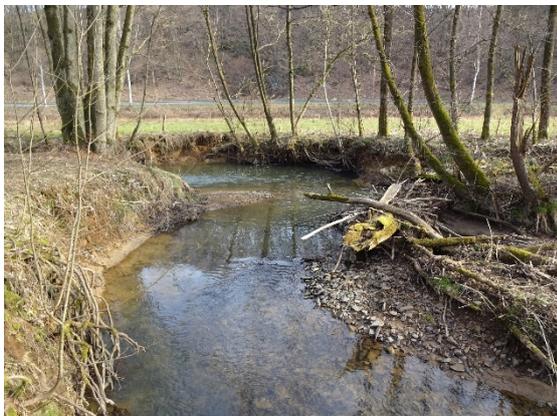
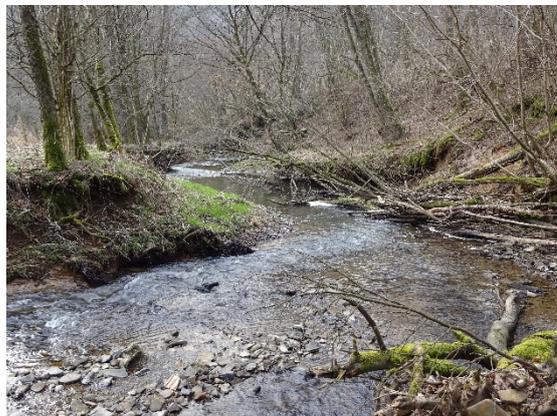
- Gewässerverlauf stark geschwungen mit Längsbänken aus kiesigem Substrat
- Gewässerabschnitt mit Ufergehölzen, teilweise beweidete Flächen
- Umland: Weideflächen, Wald
- Sohlsubstrate: gewässertypisch v.a. Lithal versch. Korngrößen, Psammal und Argyllal
- Organische Habitate: lebende Teile terr. Pflanzen, Xylal und CPOM, Makrophyten
- Sohle und Ufer unbefestigt; Ufer z. T. unterspült, hohen Abbruchkanten
- Dynamik: große Tiefenvarianz, Strömung schnell fließend mit Riffle, Pools und tiefen Auskolkungen
- Habitatindex: 1,76, Klasse 2 „gering verändert“

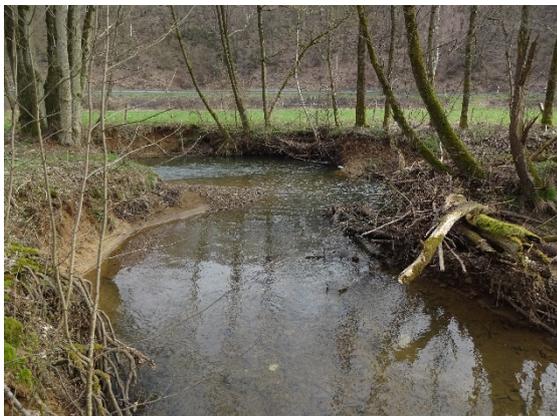
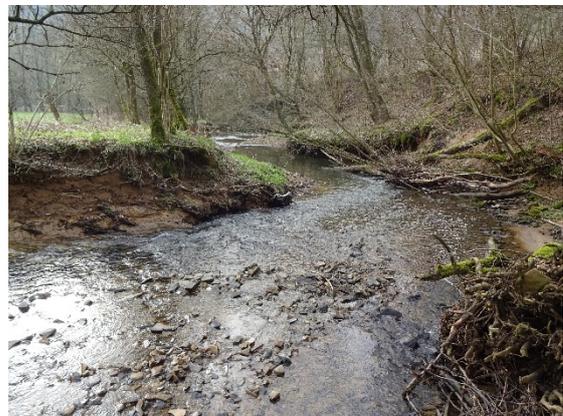
- Gewässerverlauf stark geschwungen mit Längsbänken aus kiesigem Substrat
- Gewässerabschnitt mit Ufergehölzen, teilweise beweidete Flächen
- Umland: Weideflächen, Wald
- Sohlsubstrate: gewässertypisch v.a. Lithal versch. Korngrößen, Psammal und Argyllal
- Organische Habitate: lebende Teile terr. Pflanzen, Xylal und CPOM, Makrophyten
- Sohle und Ufer unbefestigt; Ufer z. T. unterspült, hohen Abbruchkanten
- Dynamik: große Tiefenvarianz, Strömung schnell fließend mit Riffle, Pools und tiefen Auskolkungen
- Habitatindex: 1,76, Klasse 2 „gering verändert“

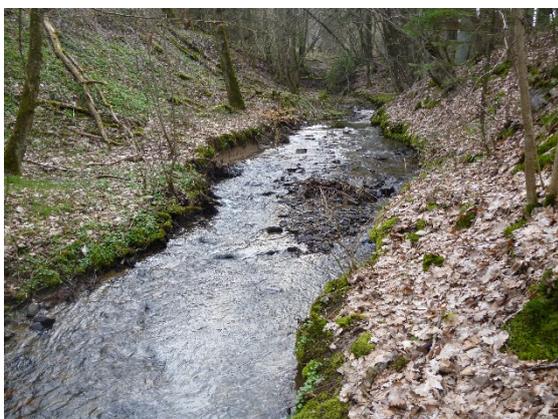
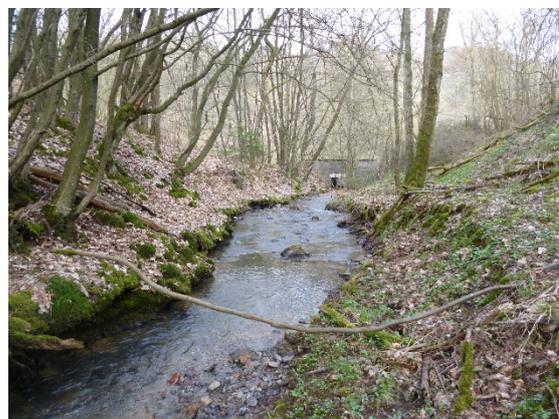
- Gewässerverlauf schwach geschwungen mit Kiesbänken
- Gewässerabschnitt mit Ufergehölzen; rechtsseitig des Gewässers liegt der Steinbruch Imhausen
- Umland: v.a. Wald
- Sohlsubstrate: grobes Lithal
- Wenige sekundäre Substrate in geringen Anteilen: Xylal, CPOM, lebende Teile terr. Pflanzen
- Sohle und Ufer unbefestigt; Ufer und Baumwurzeln unterspült
- Tiefen- und Breitenvarianz gering, Strömung schnell fließend mit Rifflebereichen

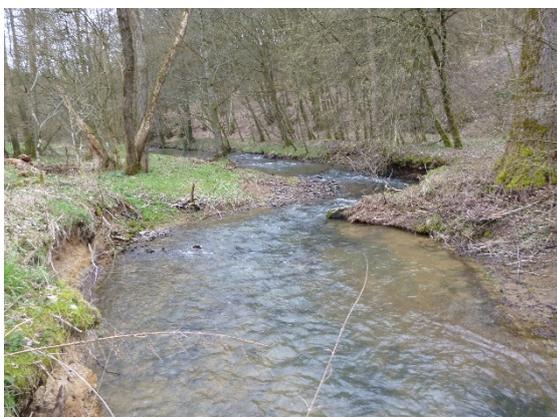
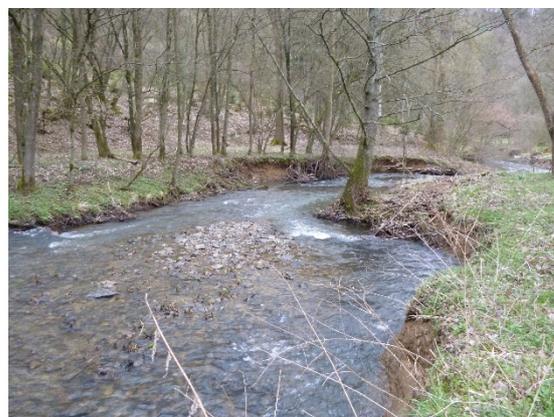
- Gewässerverlauf geschwungen
- Gewässerabschnitt mit Ufergehölz, teilweise landwirtschaftlicher Nutzung; oberhalb liegt der Steinbruch Imhausen, der an das einmündende Nebengewässer Birkenbach grenzt
- Umland: landwirtschaftliche Flächen
- Sohlsubstrate: gröberes Lithal und Sand
- Wenige sekundäre Substrate in geringen Anteilen: Xylal, CPOM, lebende Teile terr. Pflanzen
- Sohle und Ufer unbefestigt; Ufer z. T. unterspült, lehmige Prallhänge
- Große Breitenvarianz, Strömung schnell fließend, Ausbildung von Kiesbänken und Inselstrukturen
- Habitatindex: 2,78, Klasse 3 „mäßig verändert“

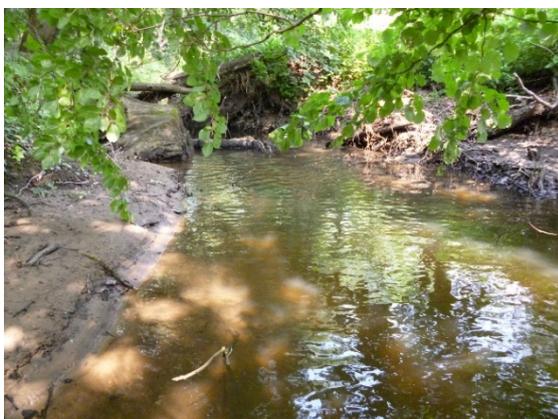
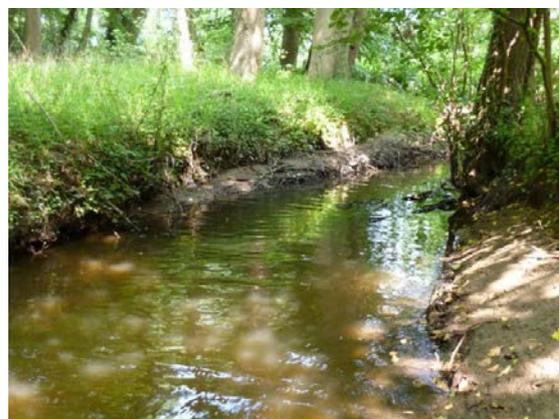
aufwärts

- Gewässerverlauf mäßig geschwungen, langsame Fließgeschwindigkeit
- Gewässerabschnitt mit Ufergehölzen
- Umfeld: landwirtschaftliche Flächen
- Hauptsubstrate: Kies und Sand, vereinzelt Mergelplatten, lebende Teile terr. Pflanzen, Xylal
- Sekundärsubstrate: Makrolithal, CPOM
- Steile Abbruchkanten, Prall- und Gleithänge und Kolke vorhanden
- Habitatindex: 3,36, Klasse 3 „mäßig verändert“
