Fotodokumentation

Dokumentierte Schadensfälle durch defekte
private Abwasserleitungen

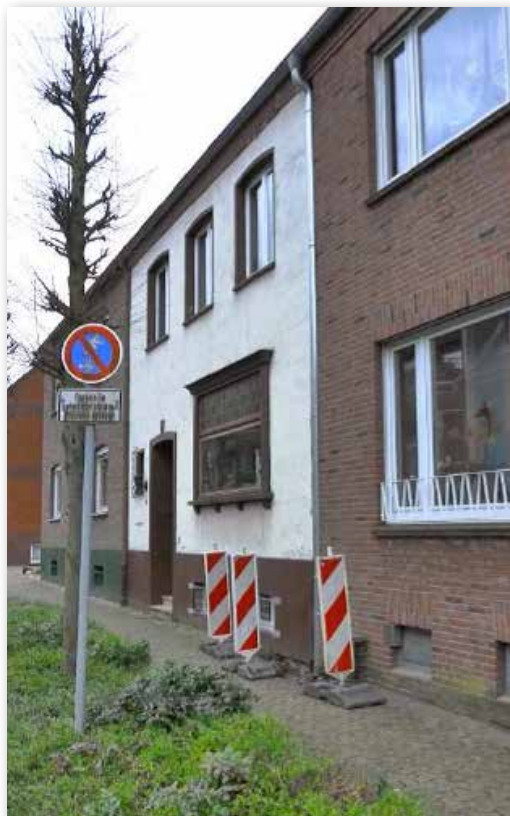
Bild 19: Absackung im Gehweg
[Foto: Technische Werke Emmerich
am Rhein GmbH]

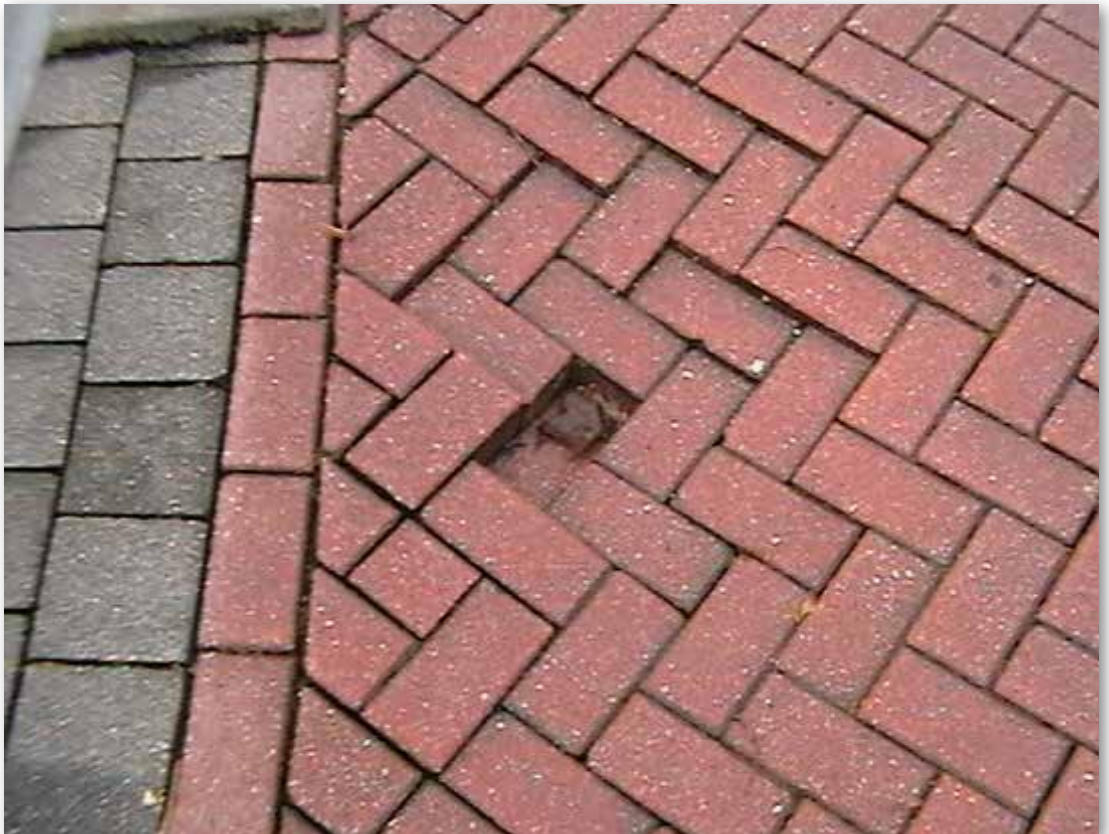
Bild 22: Absackung im Straßenpflaster eines verkehrsberuhigten Bereiches [Foto: Technische Werke Emmerich am Rhein GmbH]

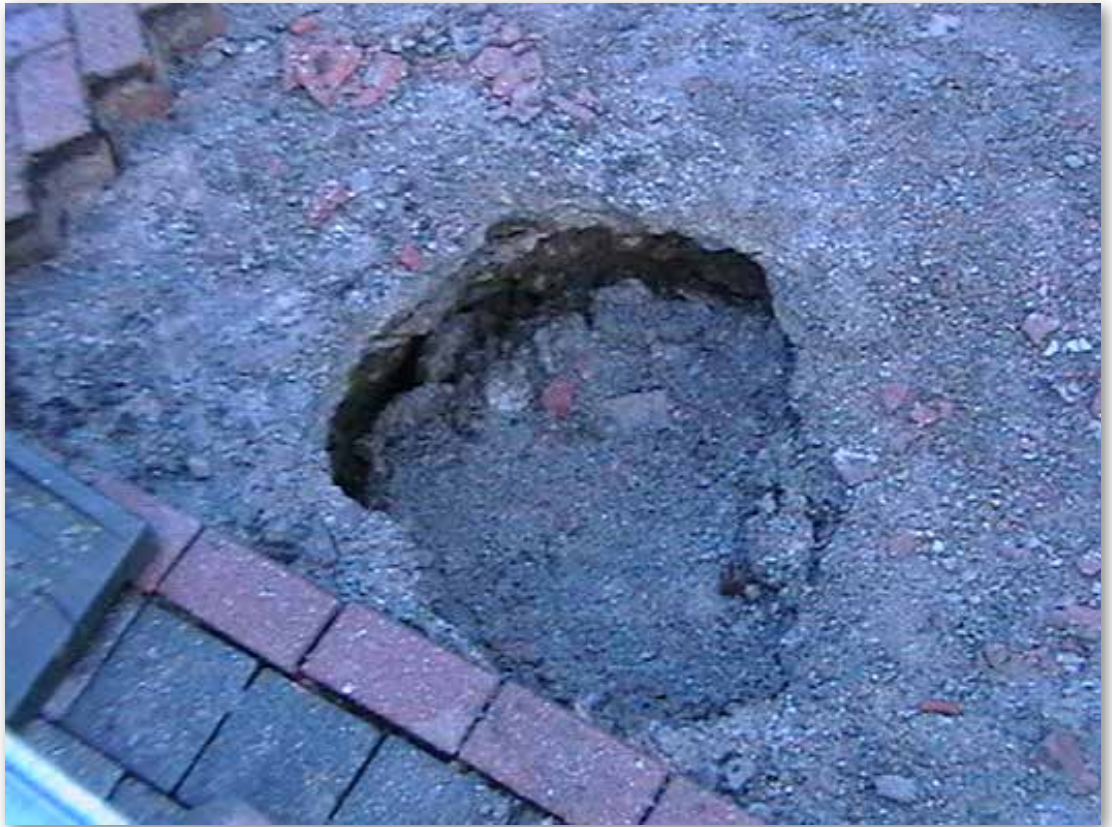
Bild 23: Absackung aus Bild 22 nach Aufnehmen des Pflasters [Foto: Technische Werke Emmerich am Rhein GmbH]

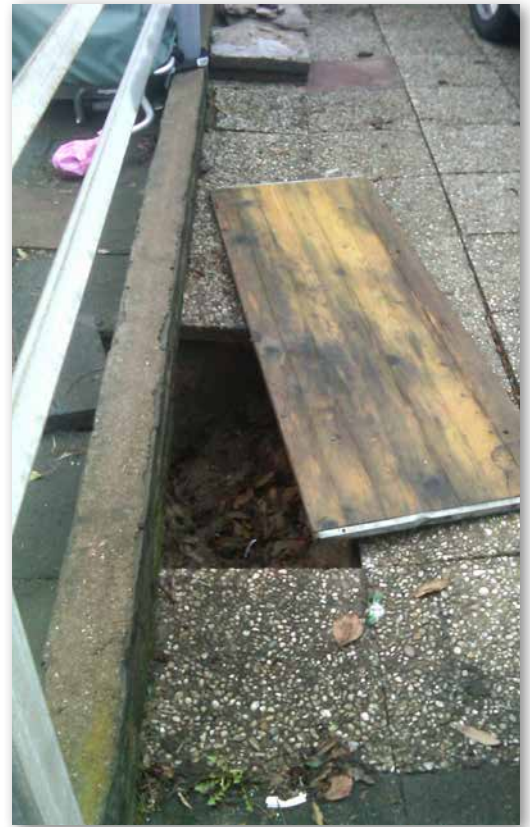
Bild 44: Hohlraum – Detail zu Bild 43
[Fotos: Abwasser-Service Volkner GmbH]

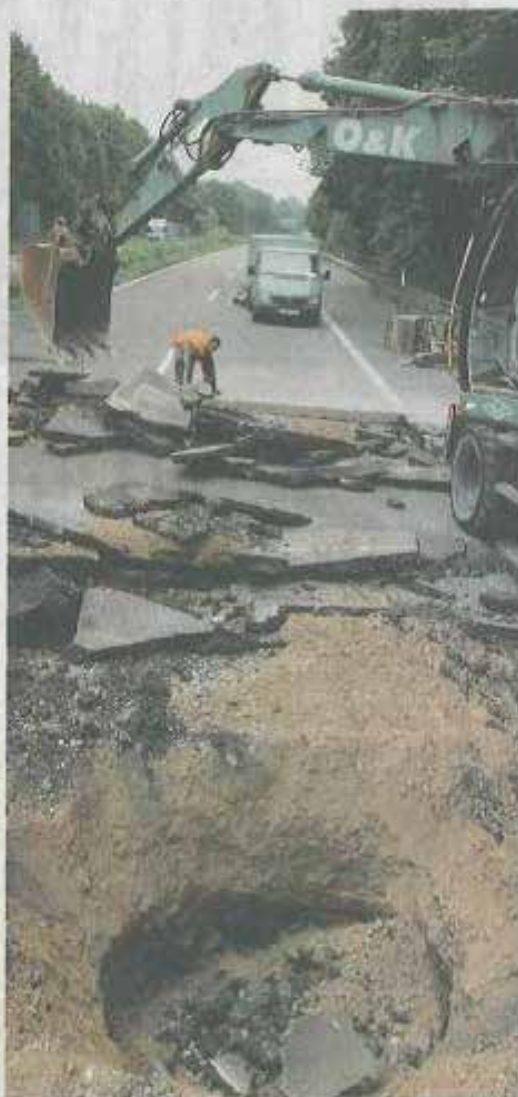
Der bereits vermutete Grund der Unterspülung hat sich gestern ebenfalls bestätigt: Es ist ein über 60 Jahre alter privater Abwasserkanal der Firma C. Rob. Hammerstein (CRH) in Merscheid, deren Gelände bis unmittelbar an die Viehbachtalstraße reicht. Der Kanal kreuzt an dieser Stelle die Anfang der 70er Jahre gebaute Schnellstraße in fast zehn Metern Tiefe.

Und die Abwässer dieses Kanals haben die Viehbachtalstraße zumindest auf dem südlichen Trassenabschnitt derart unterspült, dass es in der Nacht zu Sonntag zu den Absenkungen gekommen ist.

Schon nach Abheben der abgesackten Asphaltdecke tat sich ein tiefes Loch in der Fahrbahn auf, das sich später weiter vergrößerte. Foto: up

Die Firma wird für die Kosten der Sanierung der Fahrbahn samt Untergrund und des Walls aufkommen müssen.
