Fotodokumentation

Dokumentierte Schadensfälle durch defekte
private Abwasserleitungen

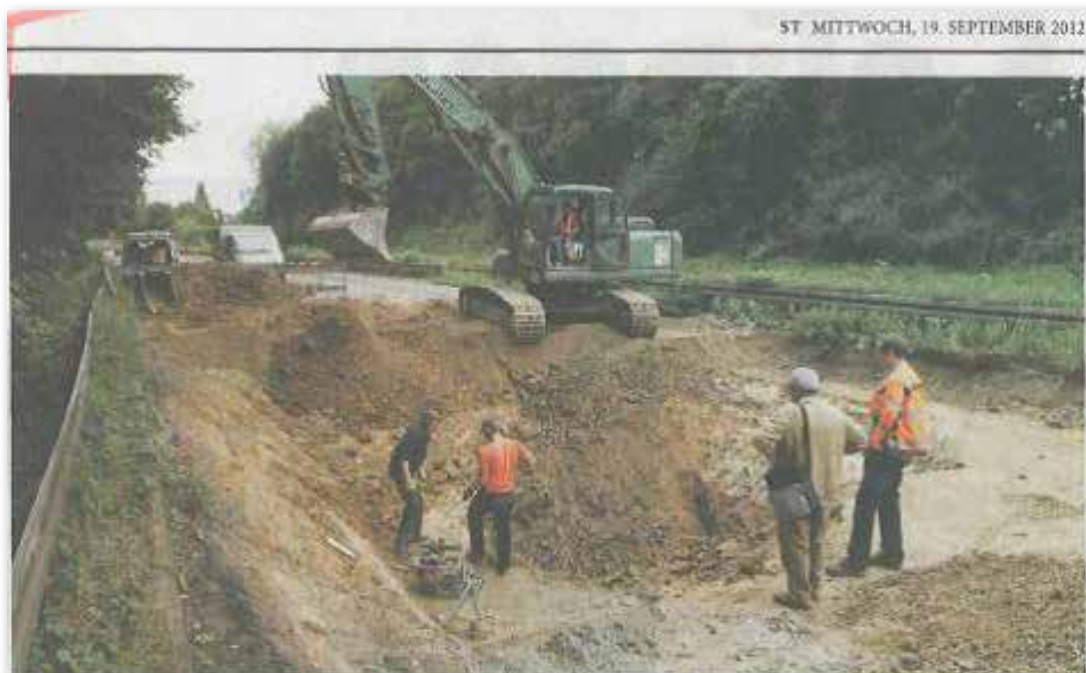
Über die beiden Fahrspuren Richtung Solingen rollen eigentlich täglich rund 22.000 Fahrzeuge. Gestern standen im inzwischen 20 Meter langen, 13 Meter breiten und über fünf Meter tiefen Krater Mitarbeiter eines Kölner Gutachterbüros und führten Sondierungsbohrungen durch. Fotos: Christian Beier
